ΕΡΓΟ: ΜΕΛΕΤΗ ΑΠΟΚΑΤΑΣΤΑΣΗΣ ΜΝΗΜΕΙΟΥ  
ΙΕΡΟΥ ΝΑΟΥ ΑΠΟΣΤΟΛΩΝ ΠΕΤΡΟΥ ΚΑΙ ΠΑΥΛΟΥ  
ΣΤΟΝ ΑΓΙΟ ΠΕΤΡΟ ΚΥΝΟΥΡΙΑΣ

ΘΕΜΑ ΕΓΓΡΑΦΟΥ: ΤΕΧΝΙΚΗ ΕΚΘΕΣΗ ΑΡΧΙΤΕΚΤΟΝΙΚΩΝ  
ΚΑΙ ΠΕΡΙΓΡΑΦΗ ΒΛΑΒΩΝ

ΧΡΟΝΟΣ ΜΕΛΕΤΗΣ: ΜΑΪΟΣ 2022

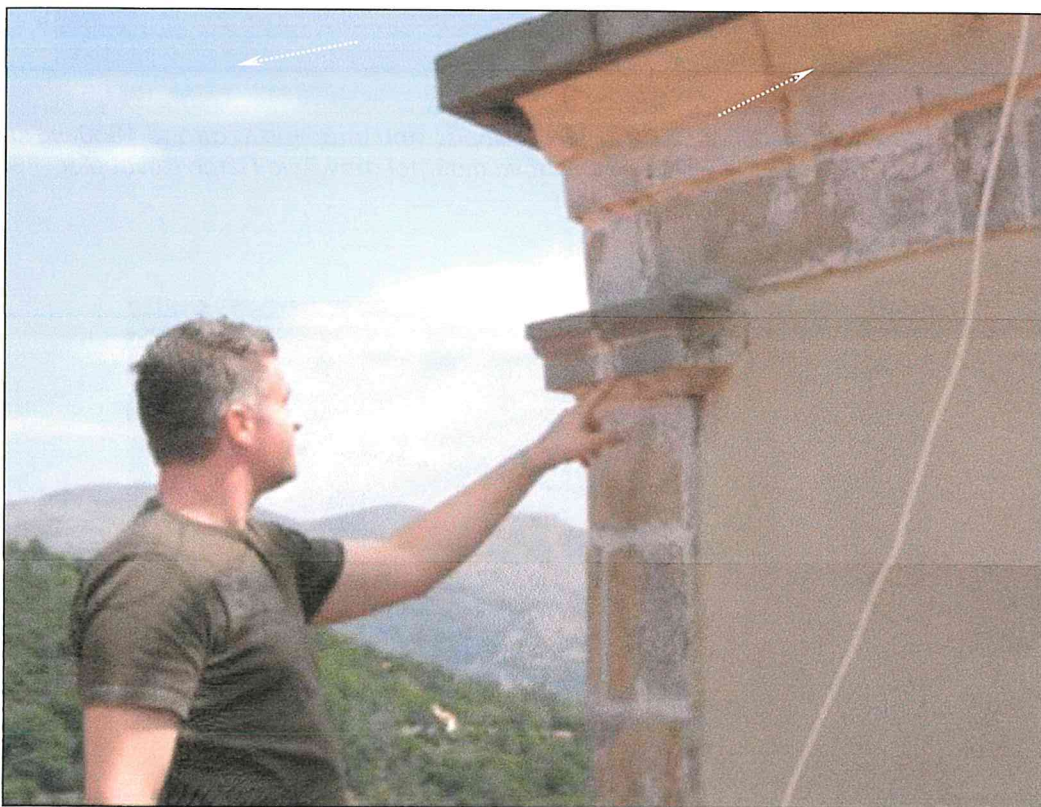
*Ρωγμές της τοιχοποιίας του ναού στον τρούλο.*

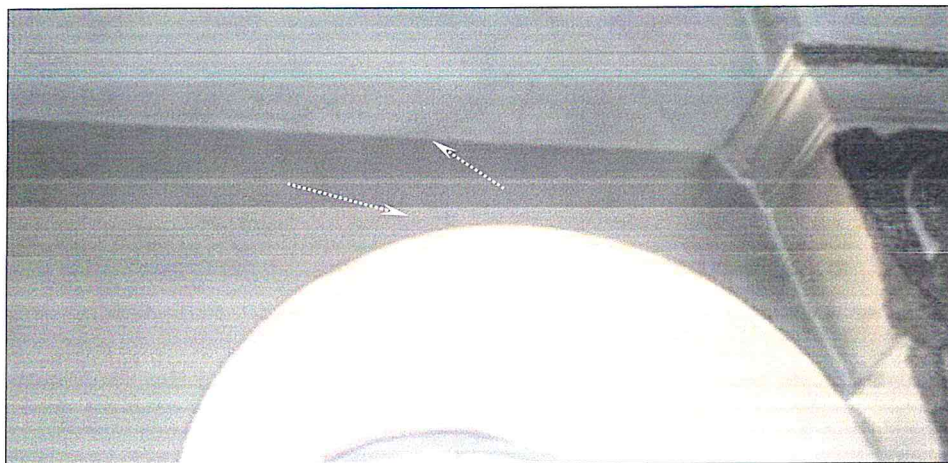
*Εμφανείς ρωγμές λόγω σεισμού. Από τις πληροφορίες που υπάρχουν, από το 1850 ως και σήμερα, άνω των 10 σεισμών άνω των 6R έγιναν έντονα αισθητοί στον Άγιο Πέτρο Κυνουρίας*

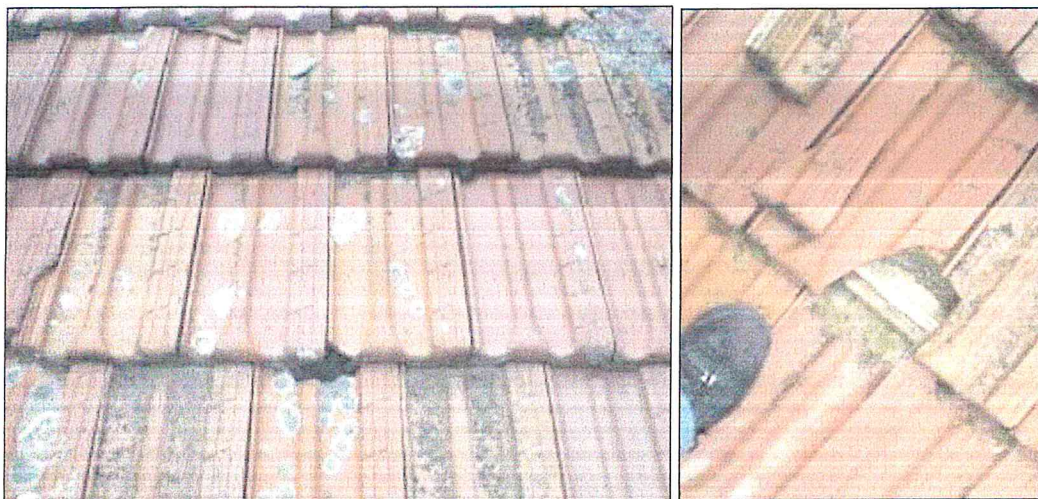
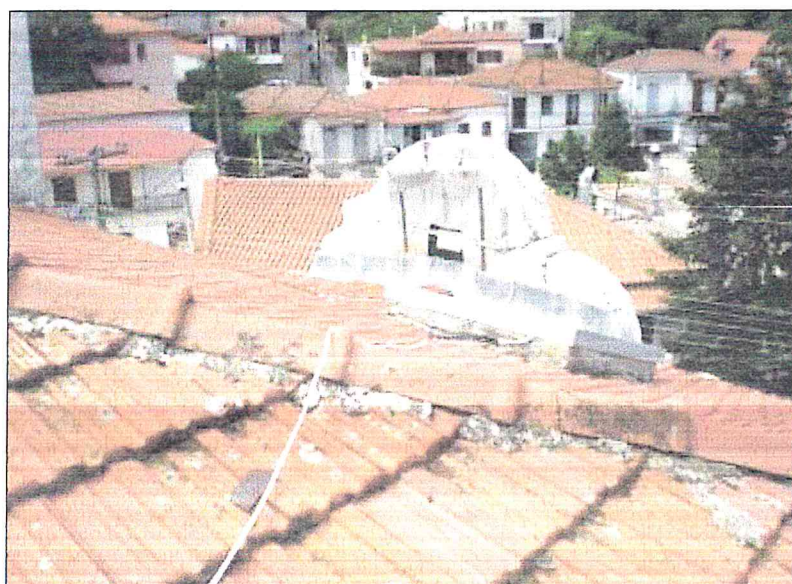
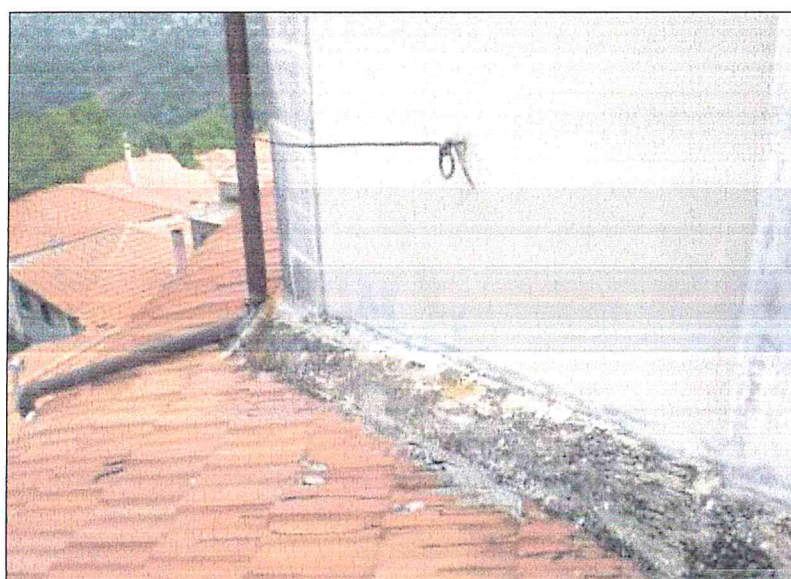
*Εδώ είναι έντονα τα σημάδια της υγρασίας. Διακρίνονται και οι διαφορές μεταγενέστερες επεμβάσεις – π.χ. τοποθέτηση τσιμεντοκονιάματος στις ενώσεις και στη στέγη.*

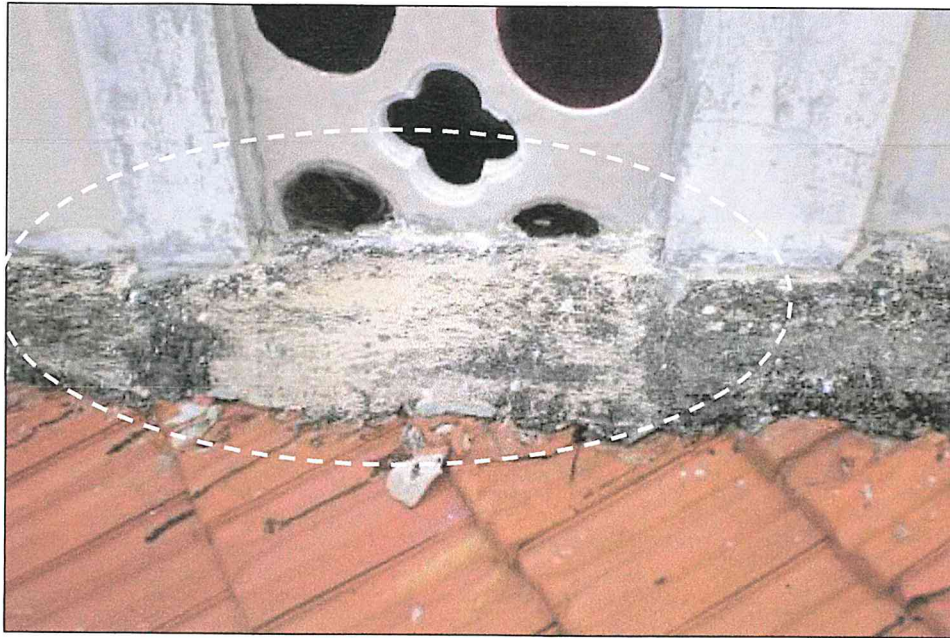
- Παντού στην στέγη είναι φανερό ότι έγινε υπερύψωση για να τοποθετηθούν τα γαλλικού τύπου κεραμίδια. Έχει ανέβει η στάθμη της στέγης – καλύφθηκαν στο κάτω μέρος τα παράθυρα του τρούλου. Και σχεδόν σίγουρα η ξύλινη στέγη υπερφορτώθηκε με το κονίαμα για τα κεραμίδια.

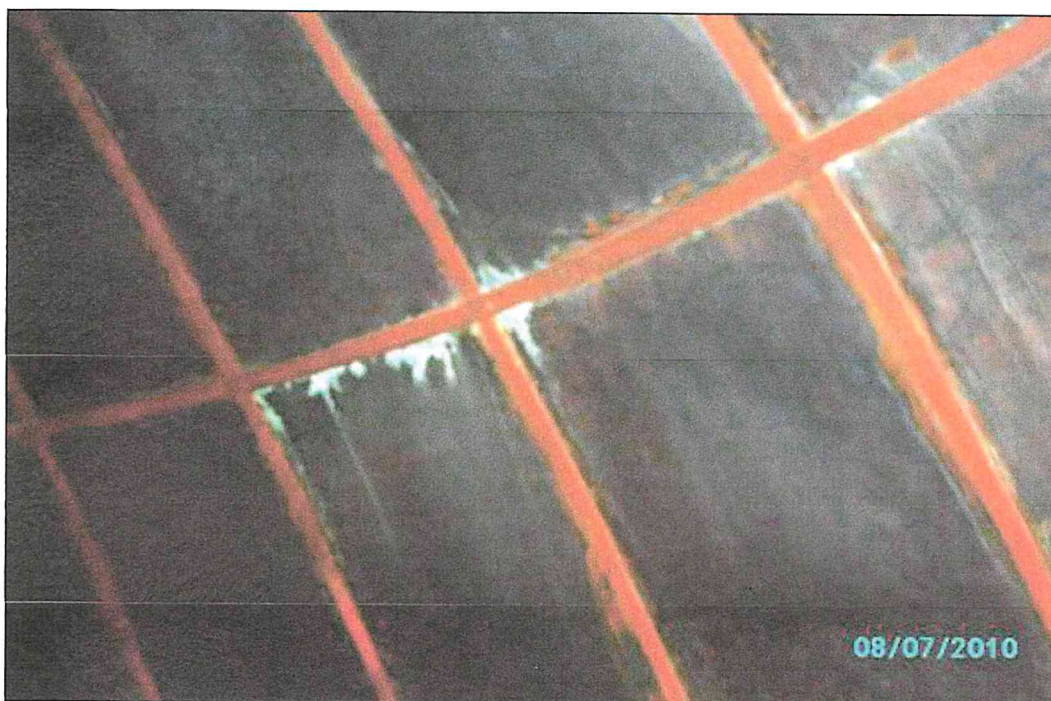
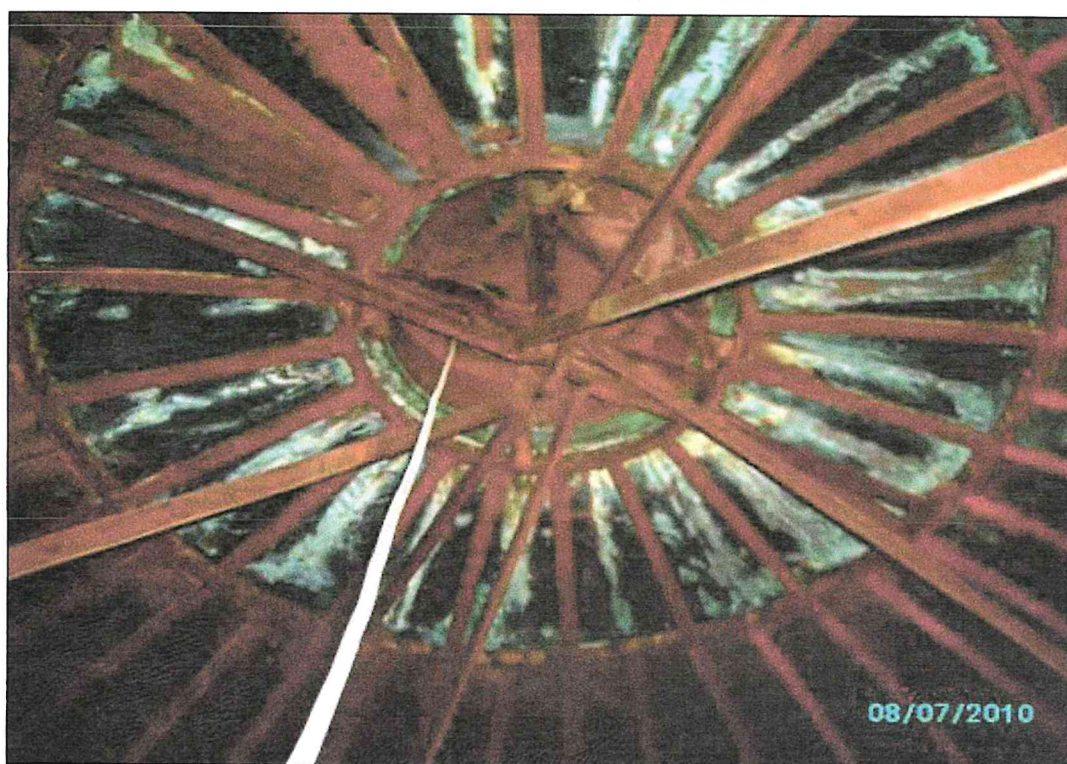
*Κάτω από το μεταλλικό θόλο, όπου η θερμοκάμερα αποκάλυψε και υγρασία, βρίσκονται οι «μαρτυρίες» των επεμβάσεων στην αρχική μορφή του ναού, με πρώτο τον θόλο που, με τον μεταλλικό σκελετό του, αποτελεί δείγμα δεξιοτεχνίας του μάστορα.*

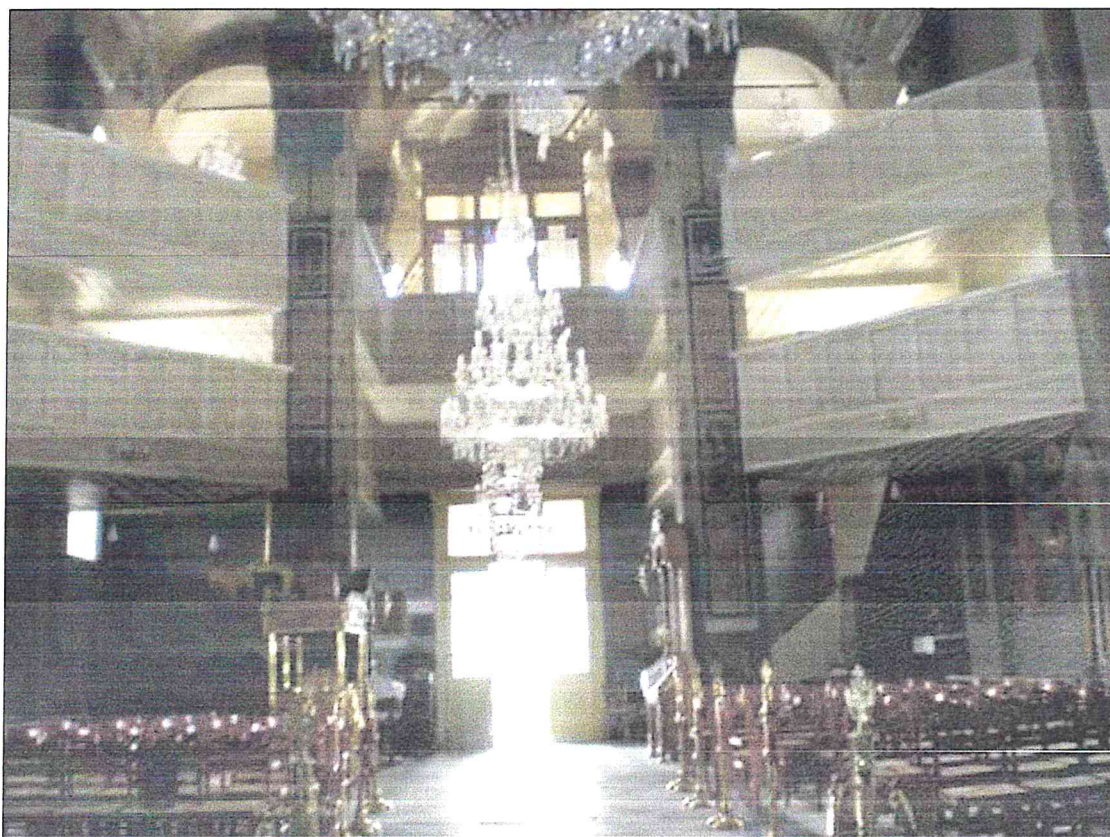
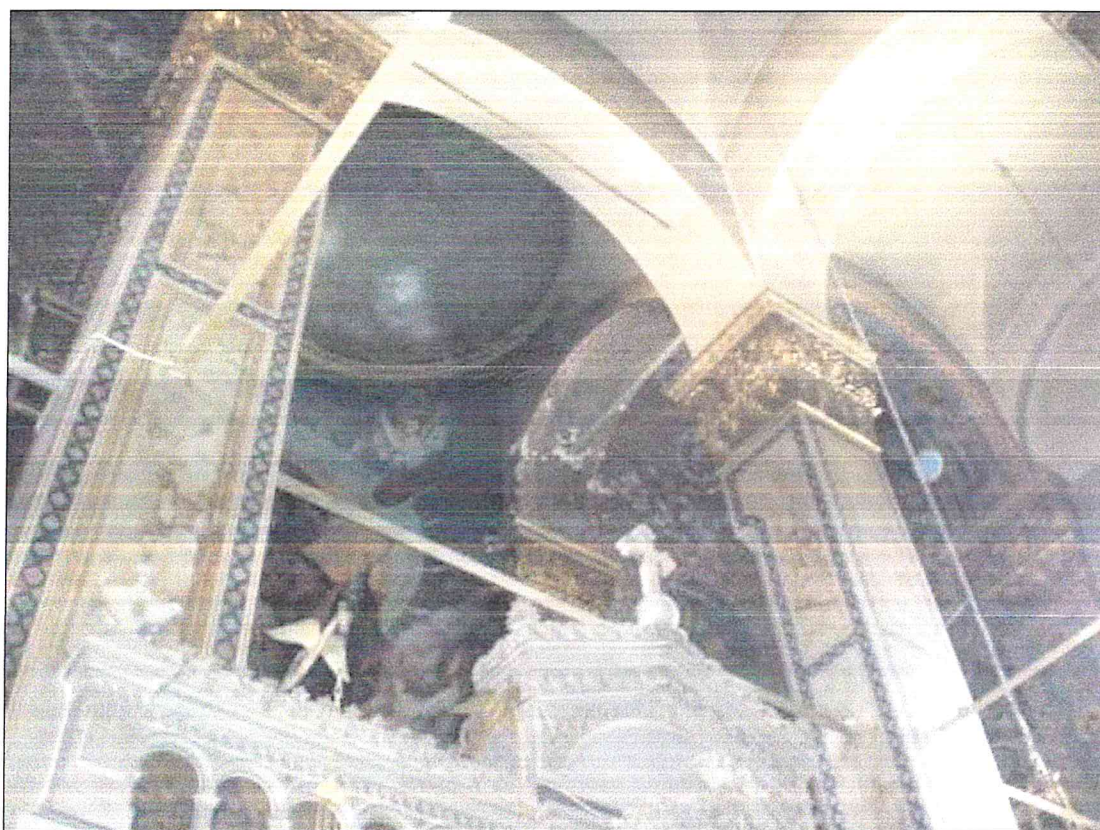
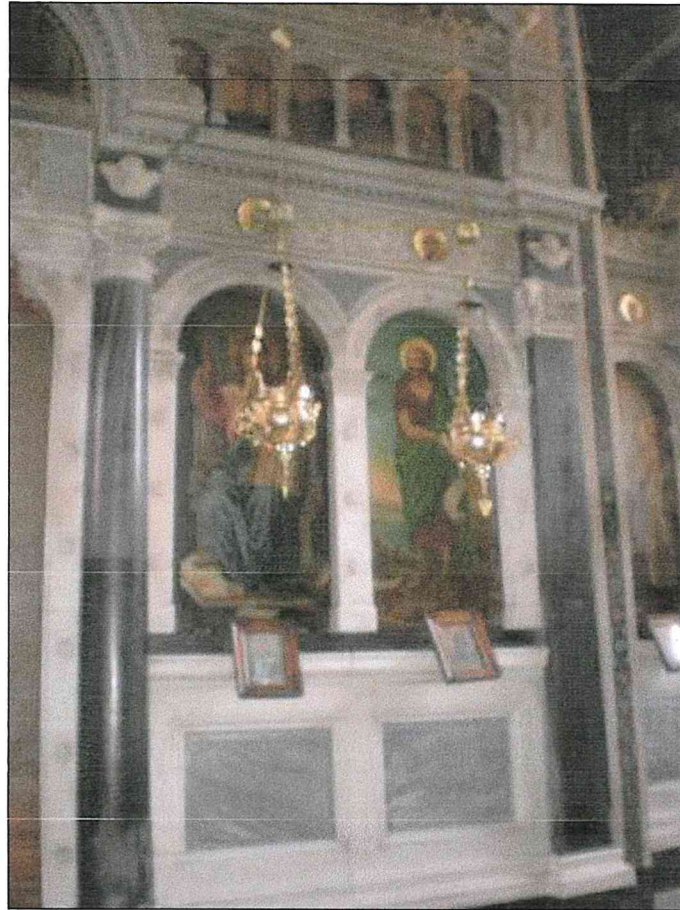
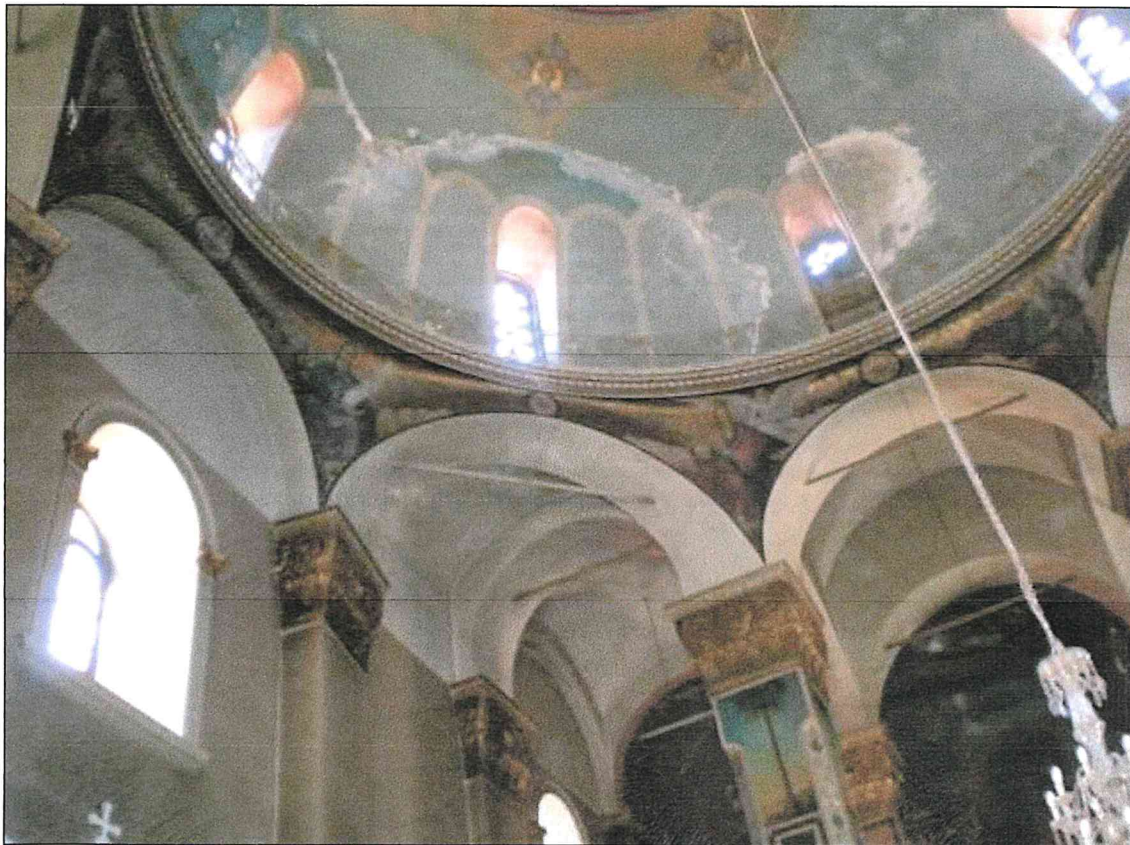
*Εσωτερική άποψη του ναού των Αποστόλων Πέτρου και Παύλου. Διακρίνονται ο διάκοσμος του τέμπλου, οι πολλαπλές φάσεις των τοιχογραφιών όπως επίσης και η ύπαρξη υγρασίας.*

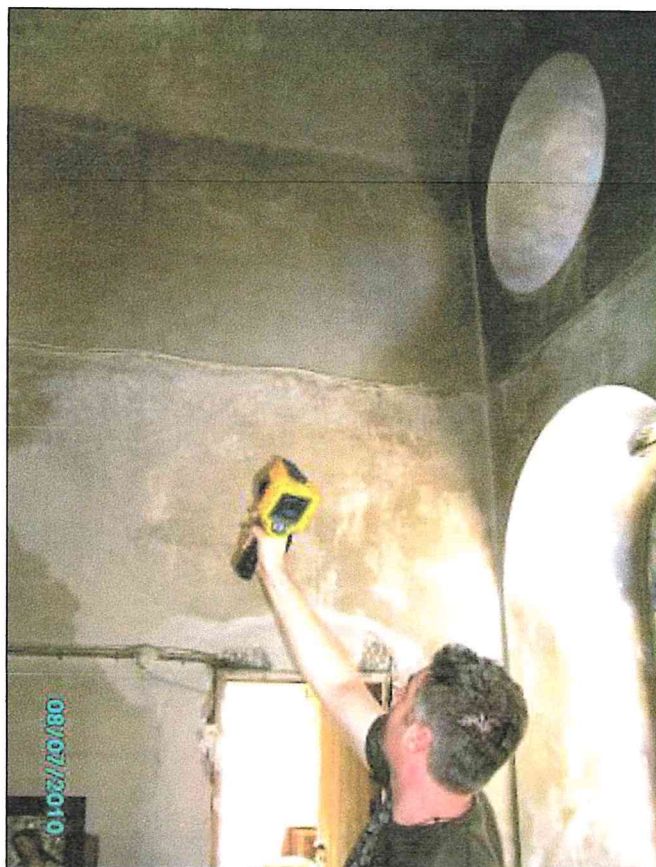
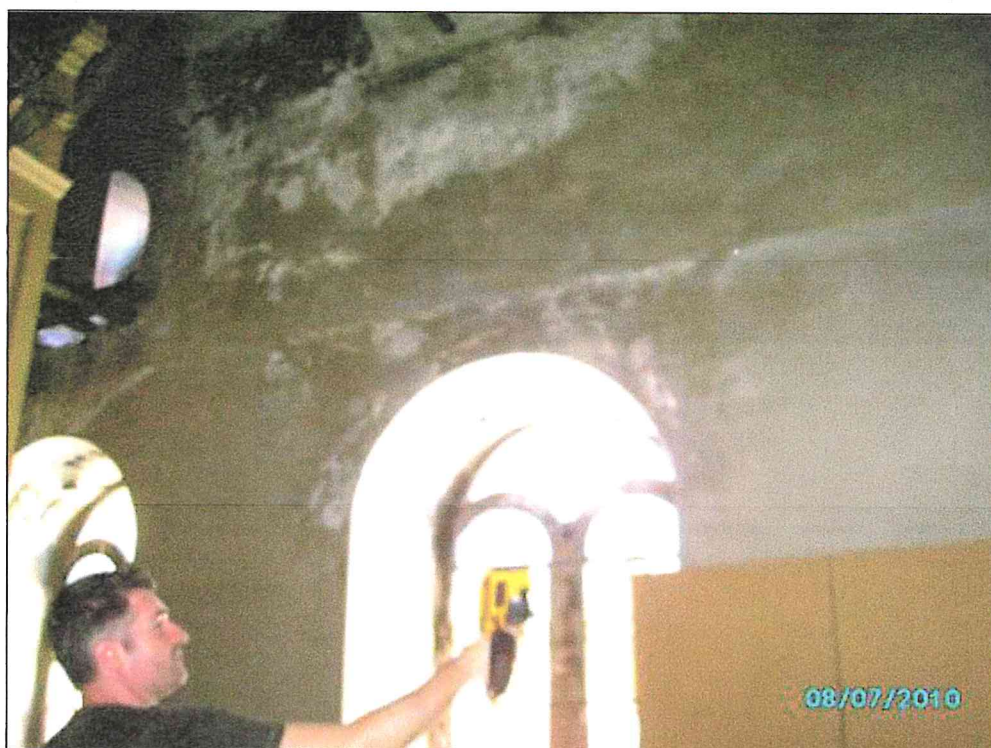
Και εδώ η θερμοκάμερα επιβεβαίωσε την υγρασία που ήδη μαρτυρούν τα άλατα και οι μύκητες. Εκτός του αντιαισθητικού αποτελέσματος τα άλατα και, σε μικρότερο βαθμό οι μύκητες, εξασθενούν με χημικούς και μηχανικούς μηχανισμούς το συνδετικό κονίαμα, τα επιχρίσματα και μπορεί ακόμα, κατ' επέκταση, και τους ελκυστήρες, μεταλλικούς ή/και ξύλινους.
