ΕΡΓΟ: ΜΕΛΕΤΗ ΑΠΟΚΑΤΑΣΤΑΣΗΣ ΜΝΗΜΕΙΟΥ  
ΙΕΡΟΥ ΝΑΟΥ ΑΠΟΣΤΟΛΩΝ ΠΕΤΡΟΥ ΚΑΙ ΠΑΥΛΟΥ  
ΣΤΟΝ ΑΓΙΟ ΠΕΤΡΟ ΚΥΝΟΥΡΙΑΣ

ΜΕΛΕΤΗ: ΣΤΑΤΙΚΑ

ΘΕΜΑ ΕΓΓΡΑΦΟΥ: ΑΝΑΛΥΤΙΚΗ ΠΕΡΙΓΡΑΦΗ ΤΩΝ ΒΛΑΒΩΝ  
ΚΑΙ ΕΠΕΜΒΑΣΕΩΝ

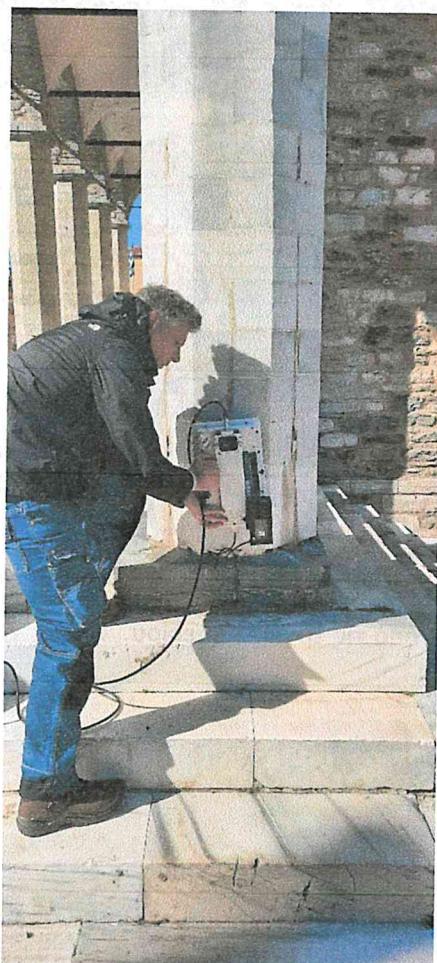
Εικόνα 1.0: Φωτογραφία από τη χαρτογράφηση δομικού στοιχείου με την κεραία των 750 MHz.

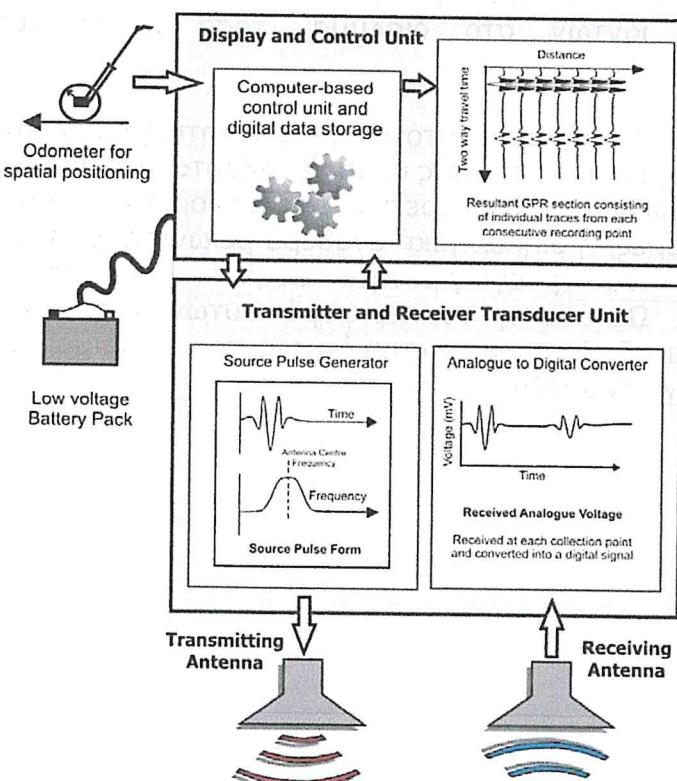
Εικόνα 2.2

Η διάταξη του συστήματος GPR παρουσιάζεται στην Εικόνα 2.2.

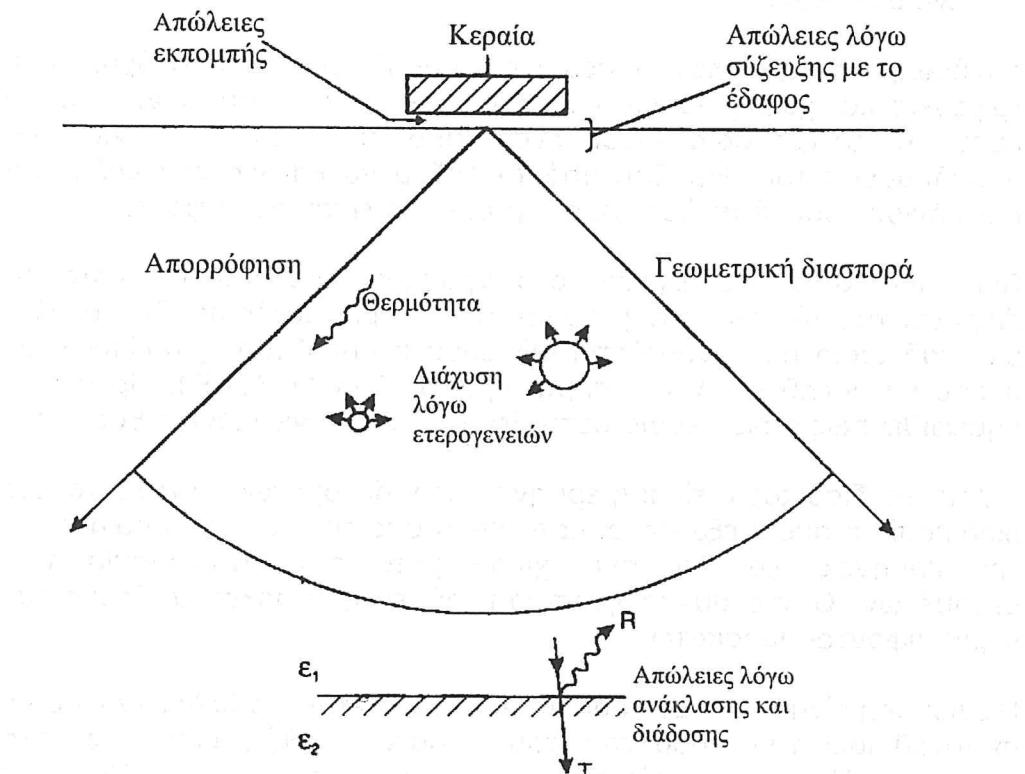
Εικόνα 2.3 Λόγοι στους οποίους οφείλεται η μείωση του πλάτους των ηλεκτρομαγνητικών κυμάτων, κατά την εκπομπή τους και τη διάδοσή τους στη γη.

Το πόσο βαθιά διεισδύει ένα ηλεκτρομαγνητικό κύμα στο έδαφος, έχει μεγάλη σημασία στη γεωφυσική. Εάν το έδαφος ήταν τέλειος μονωτής, τότε το κύμα θα διείσδυε σε οποιαδήποτε απόσταση. Λόγω όμως της αγωγιμότητας των περισσότερων σχηματισμών, η προσπίπουσα ενέργεια απορροφάται και το πλάτος του κύματος μειώνεται εκθετικά όταν διασχίζει τα αγώγιμα σώματα. Επιπλέον υπάρχει και η γεωμετρική διασπορά της ενέργειας όταν το κύμα δεν είναι επίπεδο. Για λόγους λοιπόν απότητας, για τη μελέτη του βάθους διείσδυσης, το κύμα θεωρείται επίπεδο. Εκτός από τους δύο παραπάνω λόγους που αναφέρθηκαν, στο σχήμα (2.3) συνοψίζονται και οι υπόλοιποι στους οποίους οφείλεται η μείωση του πλάτους των κυμάτων κατά τη διάδοσή τους στη γη.

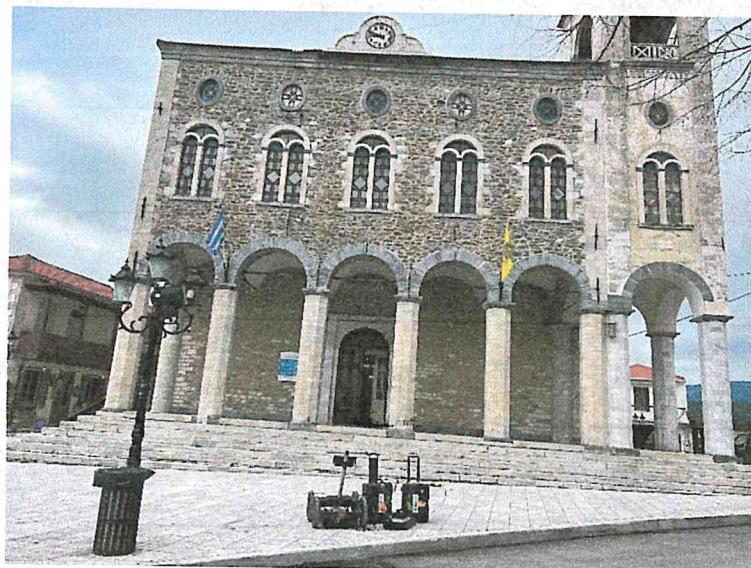
Εικόνα 3.1: Φωτογραφία του Ναού με τον γεωφυσικό εξοπλισμό.

Οι γεωφυσικές διασκοπήσεις με τη μέθοδο του γεωραντάρ έλαβαν χώρα σε προκαθορισμένες θέσεις σε συνεργασία με τον πελάτη (Εικόνα 3.1).

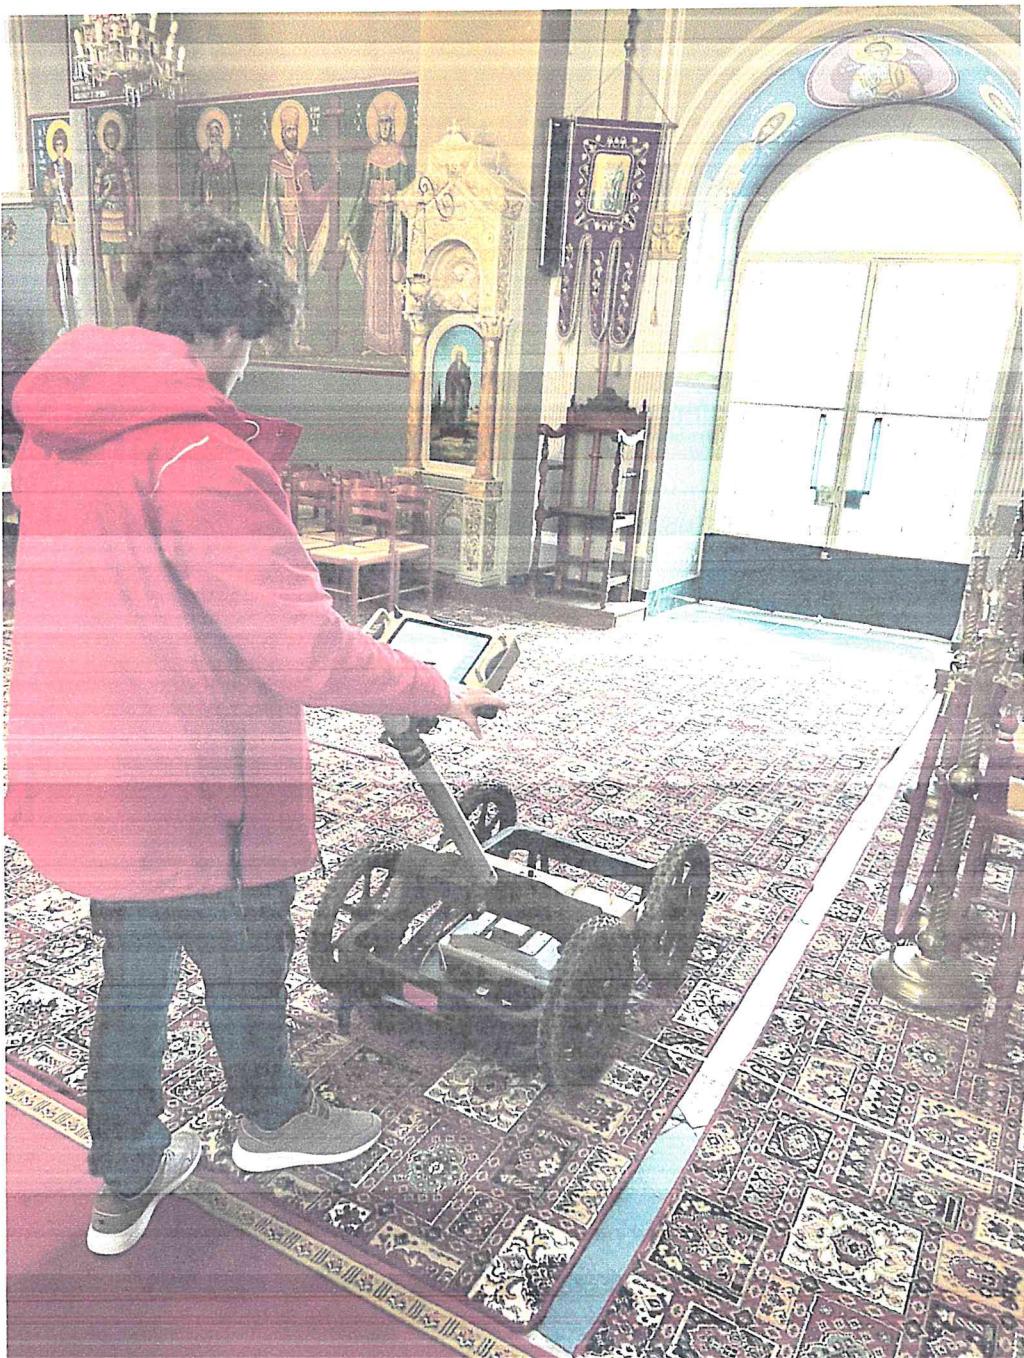
Εικόνα 3.2: Φωτογραφία από τις διασκοπήσεις στο εσωτερικό του Ναού.

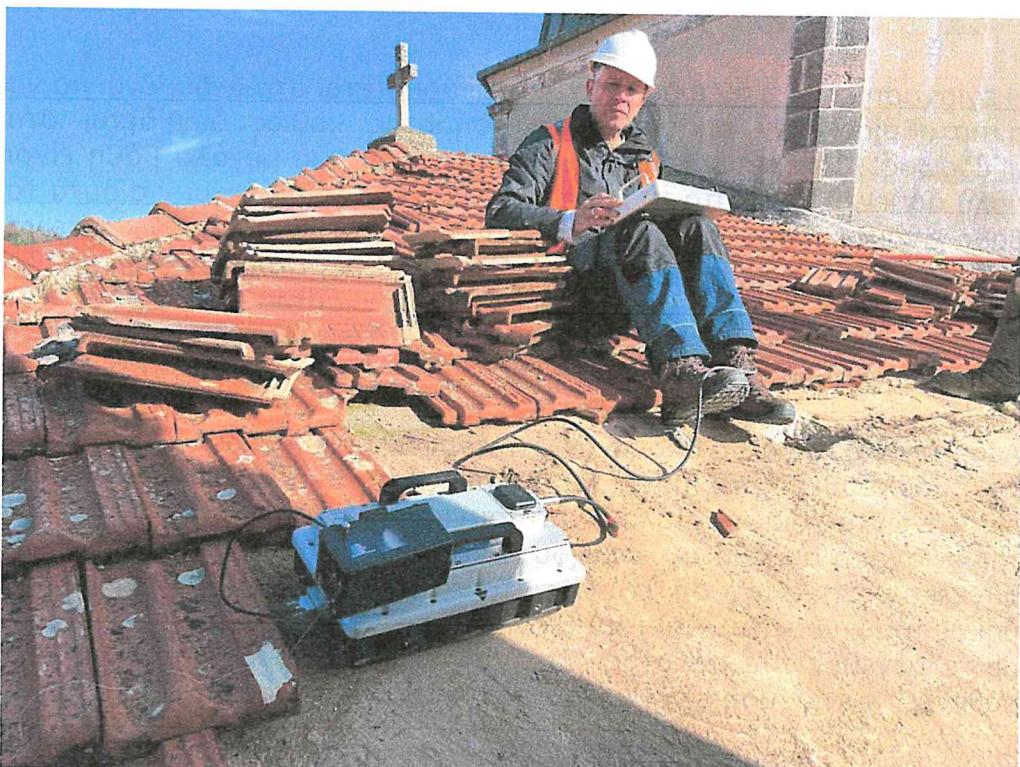
Εικόνα 4.1: Φωτογραφία από το σύστημα Γεωραντάρ του Σουηδικού οίκου της Mala Geoscience στην στέγη του Ναού.

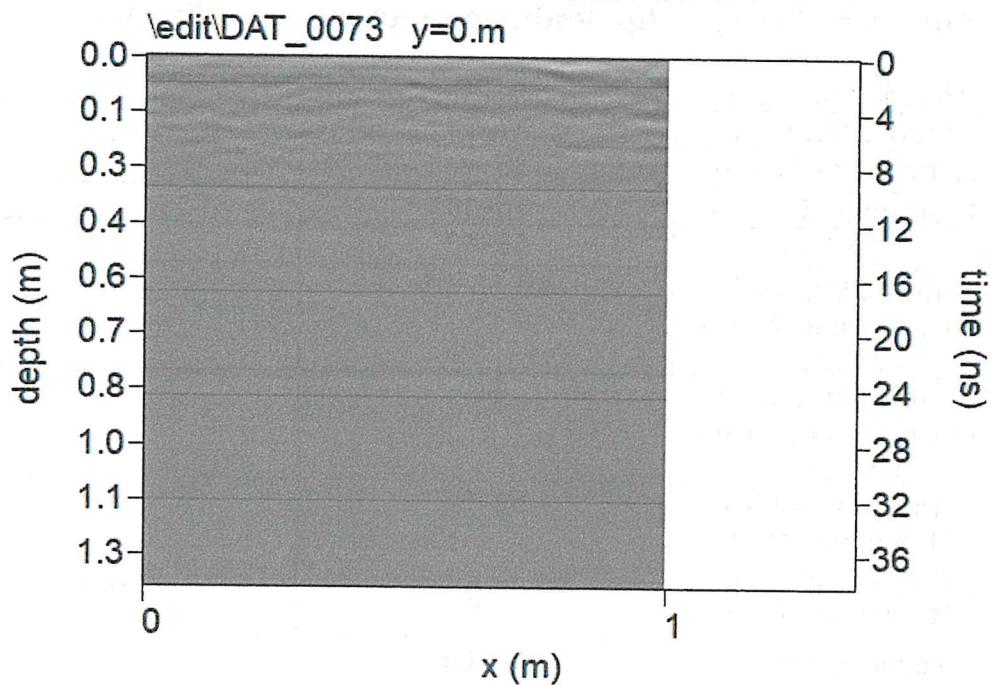
Εικόνα 4.3: Εικόνα από τα πρωτογενή δεδομένα. Ραδιόγραμμα Νο73.

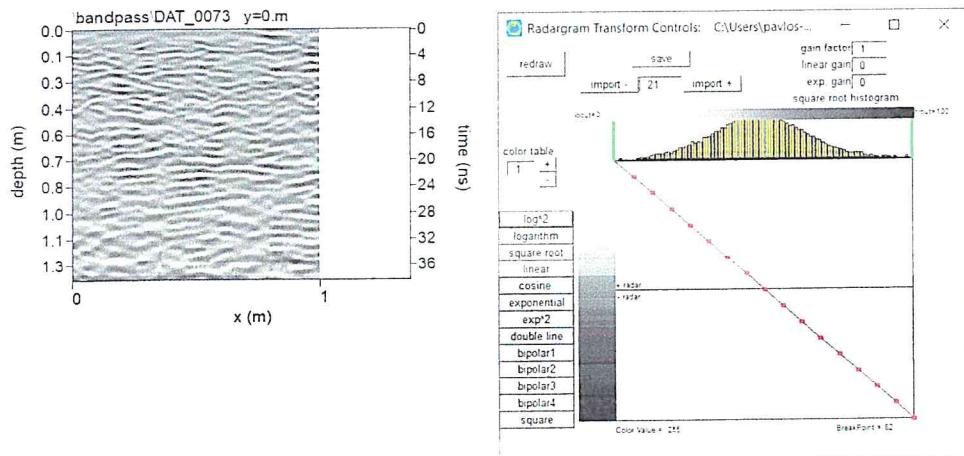
Εικόνα 4.4: Εικόνα από τα δεδομένα μετά την ολοκλήρωση της ανάλυσης και επεξεργασίας.

Στην παραπάνω εικόνα απεικονίζεται το ραδιόγραμμα №73 μετά την ολοκλήρωση της διαδικασίας ανάλυσης και επεξεργασίας με το λογισμικό GPRSlice.

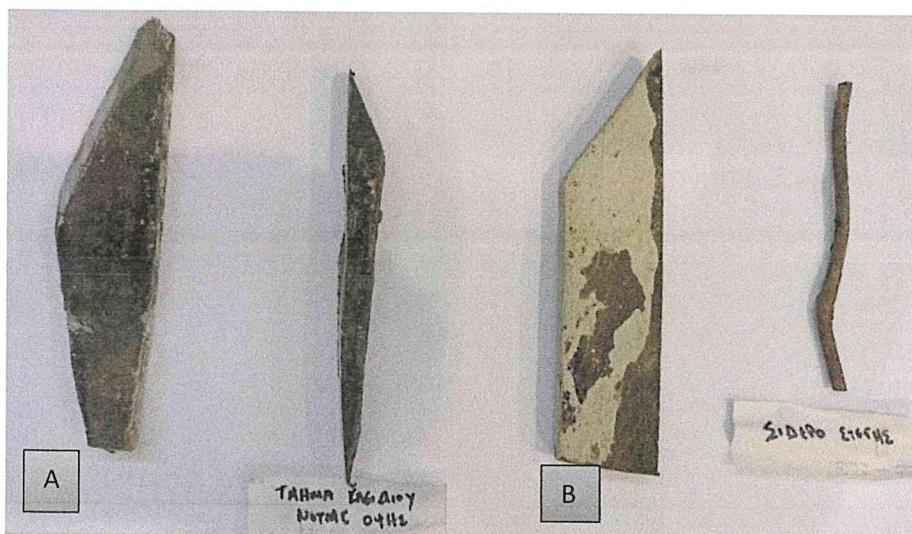
Εικόνα 1. Τα χαλύβδινα δοκίμια όπως ελήφθησαν.

Συνολικά παραδόθηκαν τέσσερα χαλύβδινα δοκίμια (βλ. Εικόνα 1), οι πληροφορίες των οποίων παρουσιάζονται στον Πίνακα 1.

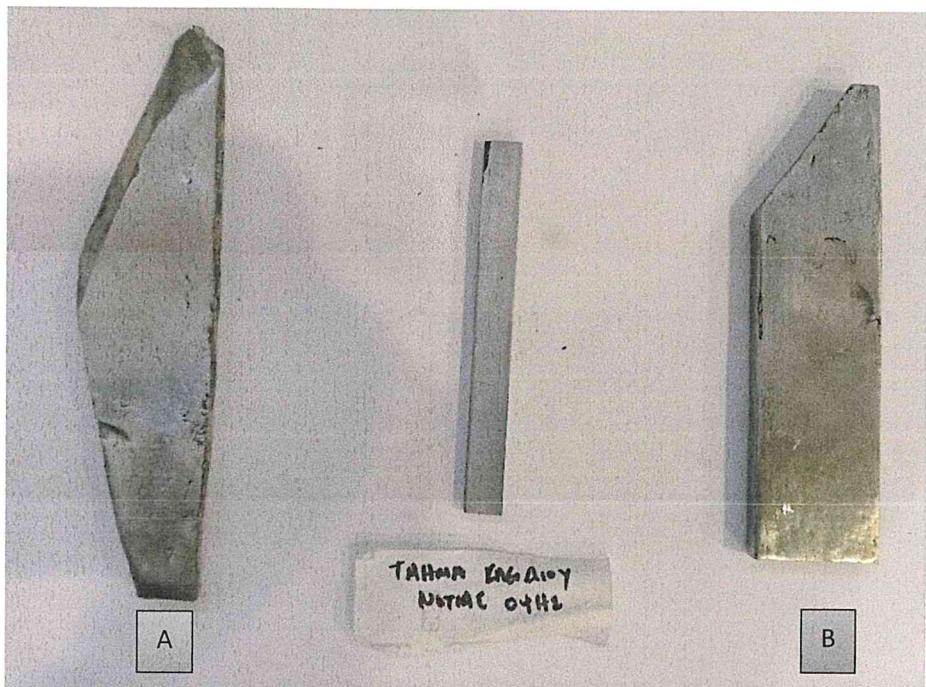
Εικόνα 4. Τα χαλύβδινα δοκίμια προς δοκιμή, μετά την μηχανουργική κατεργασία.

Στα υπόλοιπα δύο δοκίμια, με την ονομασία Α και Β (Εικόνα 4) πραγματοποιήθηκε λείανση τεσσάρων σταδίων με την χρήση σμυριδόπανων προσαρμοσμένα σε γωνιακό τροχό. Τα στάδια λείανσης ήταν Grain 40/80/120/Fine.

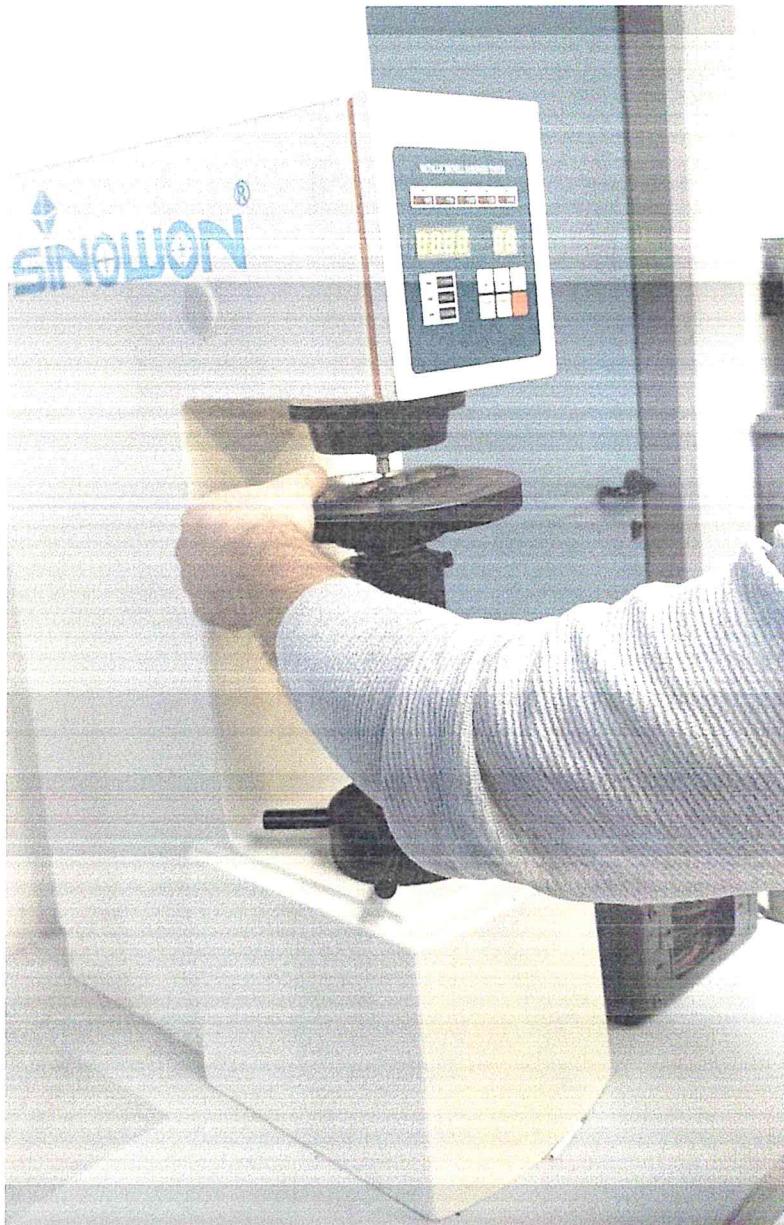
Εικόνα 5. Διεξαγωγή σκληρομέτρησης.

Σε κάθε ένα από τα δοκίμια πραγματοποιήθηκαν δέκα (10) σκληρομετρήσεις με σκοπό την πληρέστερη δειγματοληψία.

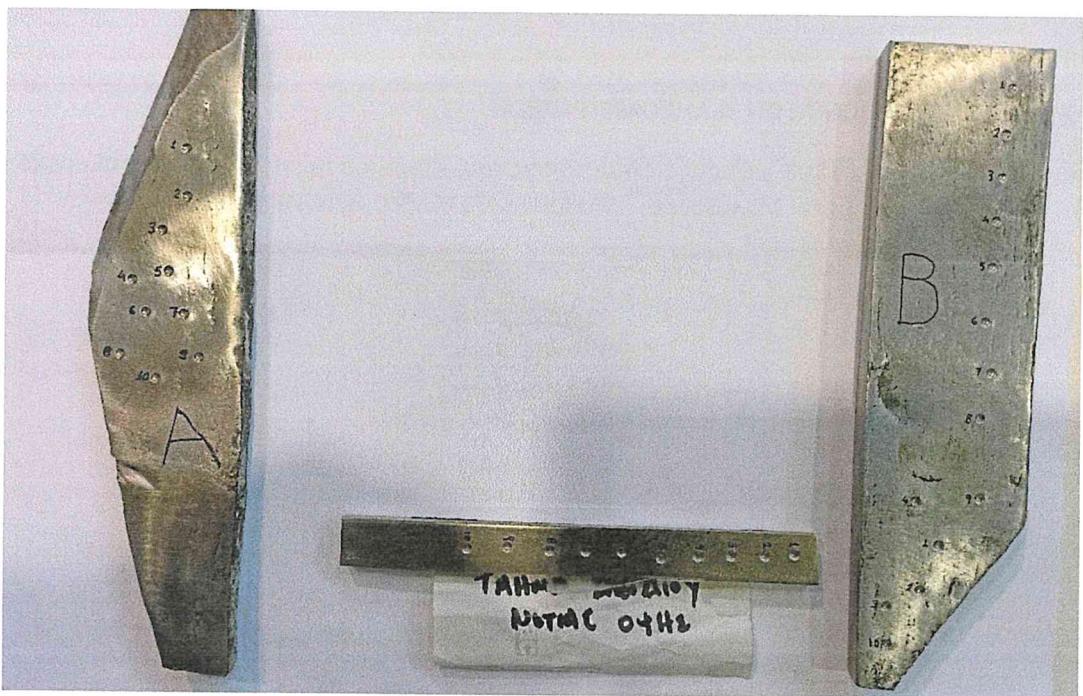
Εικόνα 6. Τα χαλύβδινα δοκίμια μετά τις σκληρομετρήσεις.

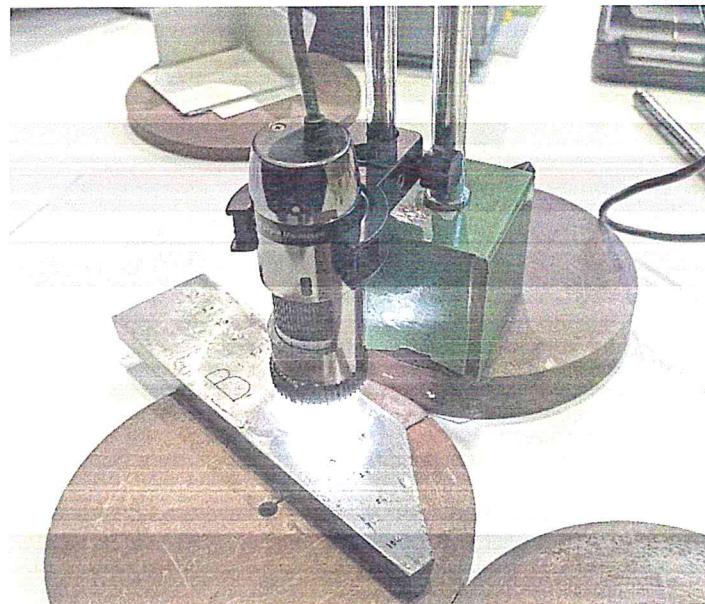
Εικόνα 7. Μικροσκοπία σκληρομετρήσεων

Κάθε αποτύπωμα αξιολογήθηκε ως προς τις διαστάσεις του, χρησιμοποιώντας ψηφιακό μικροσκόπιο της εταιρίας Dino-Lite (Edge Digital Microscope) , Model: AM7515MZT , S/N: A6402900.

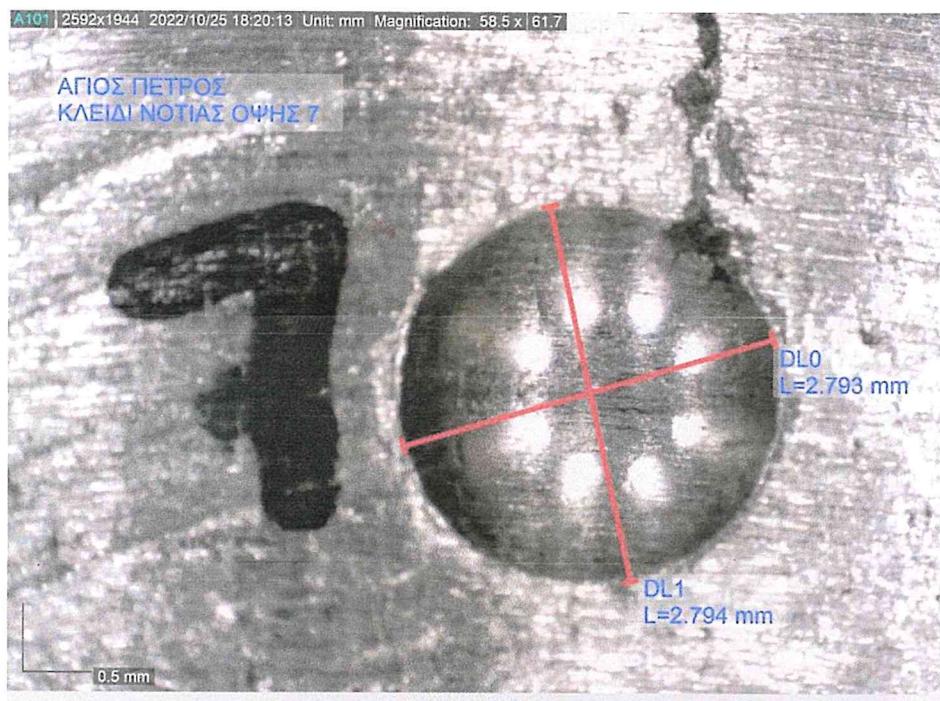
Εικόνα 9. Ενδεικτική εικόνα εύρεσης διαστάσεων του αποτυπώματος.

Με την χρήση του λογισμικού DinoCapture 2.0 πραγματοποιήθηκε η διαστασιολόγηση των αποτυπωμάτων, με σκοπό την εύρεση της μέσης διαμέτρου του αποτυπώματος, προκειμένου να βρεθεί η σκληρότητα κατά Brinell, βάση του προτύπου δοκιμής ISO 6506-1, ακολουθώντας τον παρακάτω τύπο:

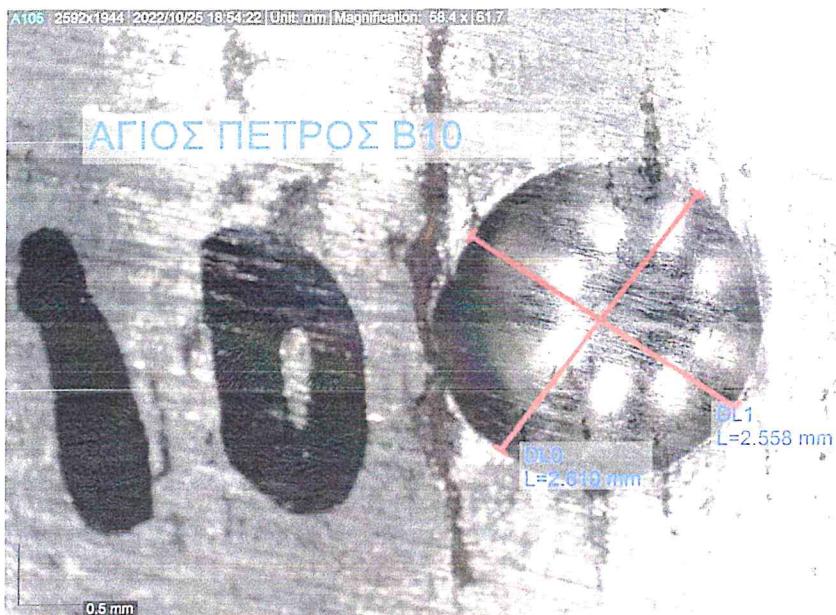
Επιπρόσθετα κατά τις μικροσκοπίες, παρατηρήθηκαν εγκλείσματα παράλληλα μεταξύ τους και ως προς την φορά εξέλασης – πιθανόν σουλφιδίων του μαγγανίου (MnS).

Εικόνα 10. Ενδεικτική εικόνα εύρεσης εγκλεισμάτων.

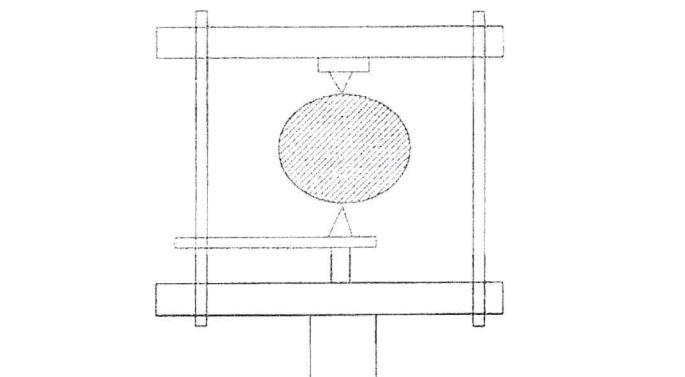
Α/Α ΔΟΚΙΜΗΣ TEST N°		ΔΕΙΓΜΑ 1 - ΣΚΥΡΟΔΕΜΑ	ΔΕΙΓΜΑ 2 - ΣΚΥΡΟΔΕΜΑ
1	ΙΣΟΔΥΝΑΜΗ ΔΙΑΜΕΤΡΟΣ D <sub>e</sub> (cm) EQUIVALENT DIAMETER	5,0	4,5
2	ΔΥΝΑΜΗ ΘΡΑΥΣΗΣ P (Kg) FAILURE LOAD	238	196
3	ΑΝΤΟΧΗ ΑΙΧΜΗΣ f <sub>s</sub> (Kg/cm <sup>2</sup> ) POINT LOAD STRENGTH	9,5	9,7
4	ΑΝΤΟΧΗ ΑΙΧΜΗΣ f <sub>s(50)</sub> (Kg/cm <sup>2</sup> ) POINT LOAD STRENGTH	9,5	9,2
5	ΑΝΕΜΠΩΔΙΣΤΗ ΑΝΤΟΧΗ q <sub>u</sub> (Kg/cm <sup>2</sup> ) UNCONFINED STRENGTH q <sub>u</sub> (MPa)	228 22,4	220 21,6
ΣΧΗΜΑ ΔΟΚΙΜΙΟΥ ΜΕΤΑ ΤΗ ΘΡΑΥΣΗ  SHARE OF FAILURE		ΚΕΝΤΡΙΚΑ ΕΡΓΑΣΤΗΡΙΑ ΣΚΥΡΟΔΕΜΑΤΟΣ - ΕΔΑΦΟΜΗΧΑΝΙΚΗΣ ΕΥΑΓΓΕΛΙΣΤΡΙΑΣ 82-84 - ΚΑΛΛΙΘΕΑ ΤΗΛ: 210 9582145 - 210 958900 ΦAX: 210 9582145 - 210 958900	
ΠΕΤΡΟΓΡΑΦΙΚΗ ΕΞΕΤΑΣΗ LITHOLOGICAL DESCRIPTION		ΔΕΙΓΜΑ 1 ΣΚΥΡΟΔΕΜΑ - ΚΕΚΛΙΜΕΝΗ ΣΤΕΓΗ ΔΕΙΓΜΑ 2 ΣΚΥΡΟΔΕΜΑ - ΚΕΚΛΙΜΕΝΗ ΣΤΕΓΗ	
<b>ΔΟΜΟΕΡΕΥΝΑ - DOMOEREVNA</b> ΟΤΕΧΝΙΚΕΣ ΜΕΛΕΤΕΣ/ΕΡΕΥΝΕΣ - GEOTECHNICAL INVESTIGATIONS ΕΡΓΑΣΤΗΡΙΑ ΕΔΑΦΟΜΗΧΑΝΙΚΗΣ - SOILS LABORATORIES ΕΥΑΓΓΕΛΙΣΤΡΙΑΣ 82 - 84, 176 71 - ΚΑΛΛΙΘΕΑ EVANGELISTRIAS 82 - 84, 176 71 KALLITHEA ΤΗΛ/TEL.: 210 95 82 145 FAX: 210 95 89 003		ΠΡΟΣ/ΤΟ. κ. ΑΡΒΑΝΙΤΟΓΛΟΥ ΑΘΑΝΑΣΙΟ ERGO/PROJECT: ΕΛΕΓΧΟΣ ΣΤΑΤΙΚΗΣ ΕΠΑΡΚΕΙΑΣ Ι.Ν. ΑΓΙΟΥ ΠΕΤΡΟΥ & ΠΑΥΛΟΥ ΑΓΙΟΣ ΠΕΤΡΟΣ ΚΥΝΟΥΡΙΑΣ	ERG/AP LAB No. 657.22 ΣΧ/FIG 1

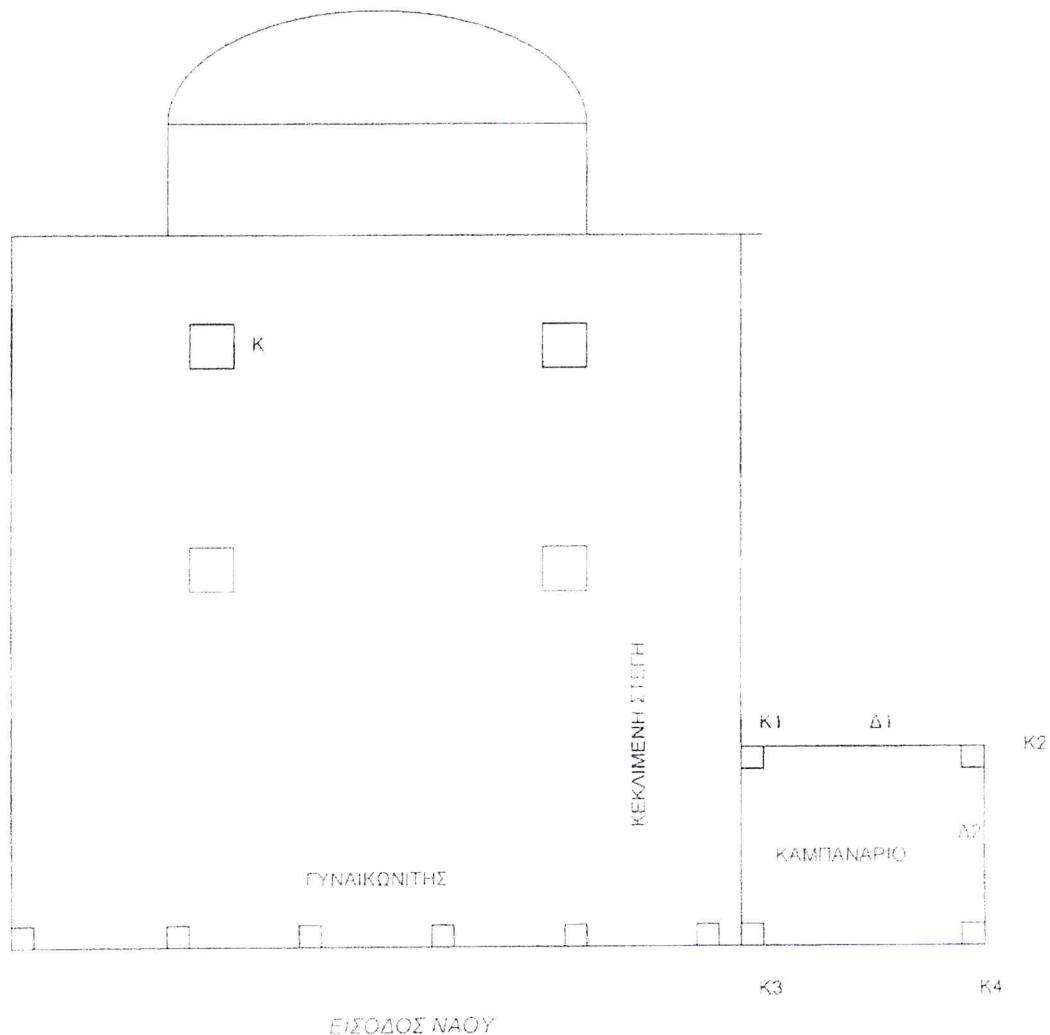
ΣΚΑΡΙΦΗΜΑ ΚΑΤΟΨΗΣ  
Ι.Ν. ΑΓΙΟΥ ΠΕΤΡΟΣ & ΠΑΥΛΟΥ  
ΑΓΙΟΣ ΠΕΤΡΟΣ ΚΥΝΟΥΡΙΑΣ Ν. ΑΡΚΑΔΙΑΣ

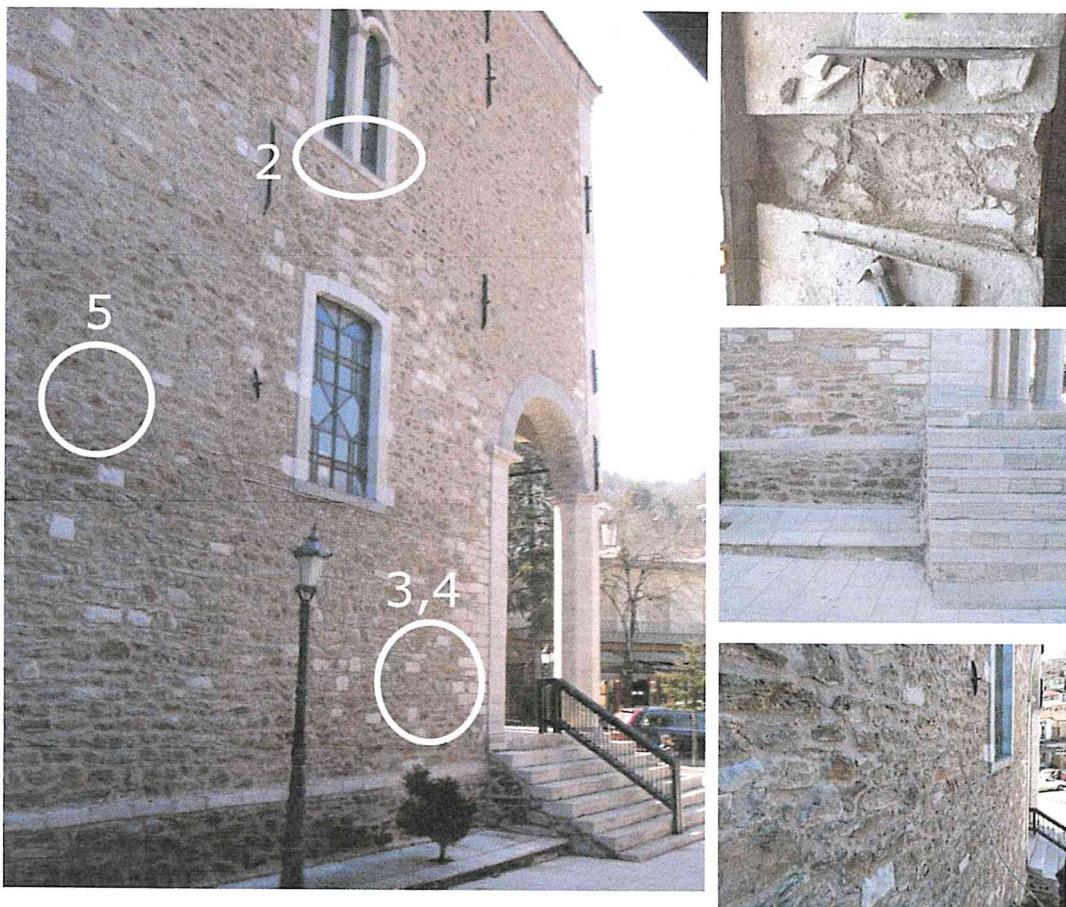
**Εικόνα 3:** Σημεία δειγματοληψίας στην βόρεια όψη (δείγματα 2-5). Αριστερή εικόνα: Σήμανση περιοχής δειγματοληψίας στη βόρεια όψη. Δεξιά πάνω εικόνα: Σημείο δειγματοληψίας κάτω από τη μαρμαροποδιά στο παράθυρο του γυναικωνίτη (δείγμα 2).

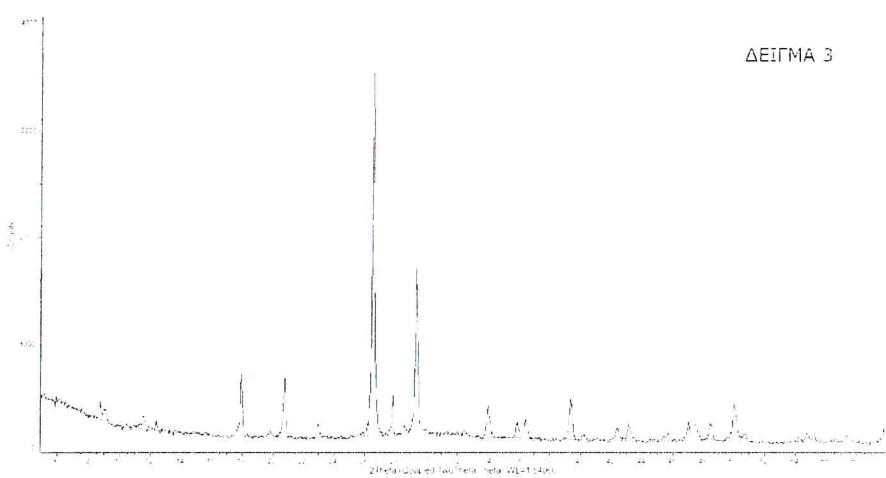
Εικόνα 22: Περιθλαστόγραφο του κονιάριτος 3

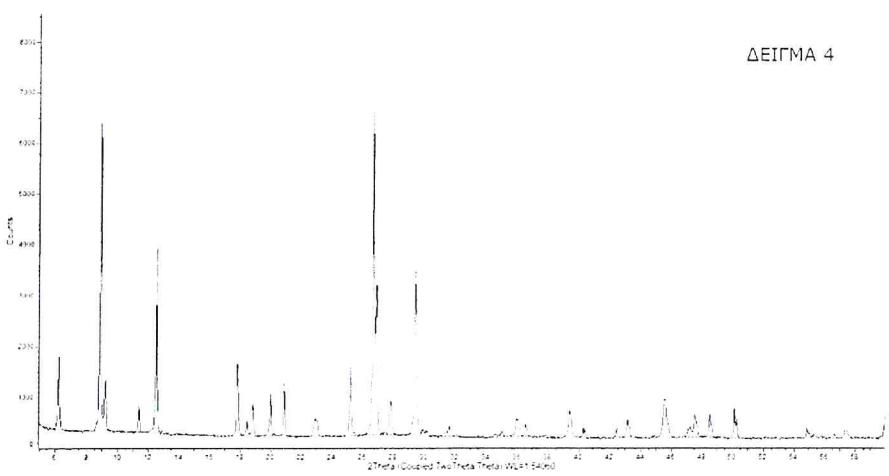
Εικόνα 23: Περιθλαστόγραφο του κονιάριτος 4

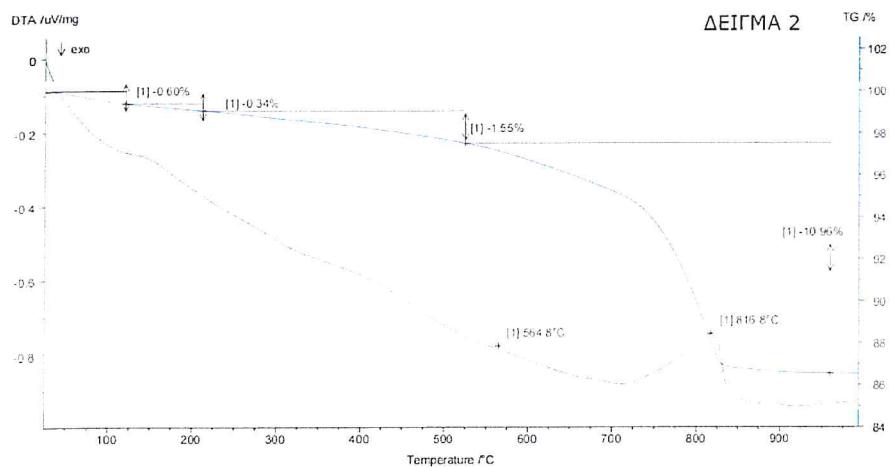
Εικόνα 26: Θερμοδιάγραμμα θερμικών αναλύσεων (TG/DTA) για το κονιάρι 2

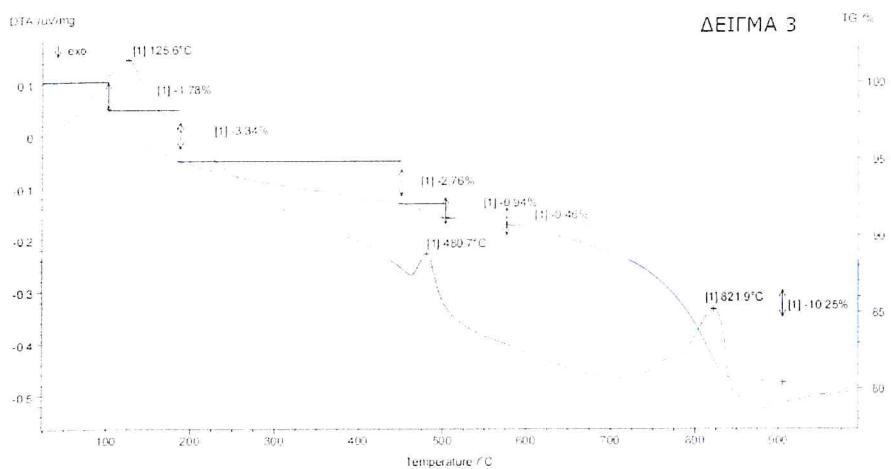
Εικόνα 27: Θερμοδιάγραμμα θερμικών αναλύσεων (TG/DTA) για το κονιάρι 3

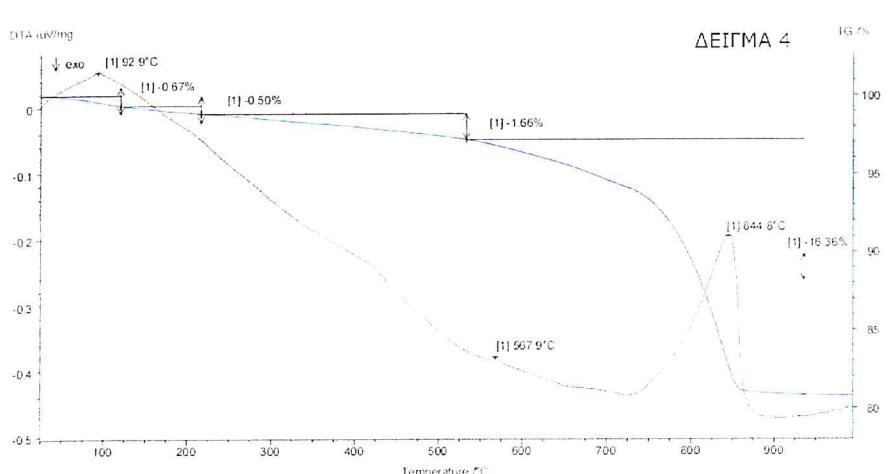
Εικόνα 28: Θερμοδιάγραμμα θερμικών αναλύσεων (TG/DTA) για το κονιάρι 4

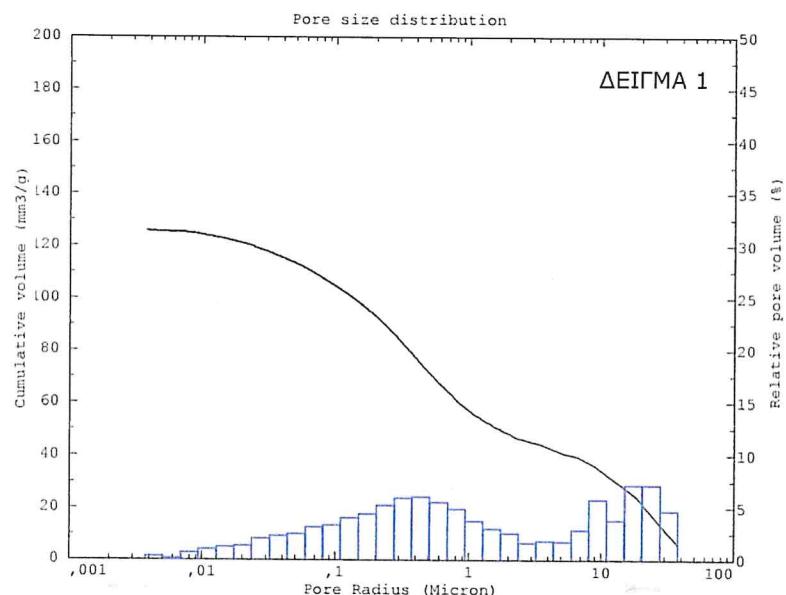
Εικόνα 30: Διάγραμμα κατανομής του ολικού ειδικού όγκου ως προς τη μέση ακτίνα πόρων για το κονίαμα 1

Σε γενικές γραμμές τα αποτελέσματα της πορομετρίας υδραργύρου σε όλα τα δείγματα εκτός από το δείγμα 3, συνάδουν περισσότερο με χαρακτηριστικά κονιαμάτων υδραυλικής ασβέστου. Εμφανής είναι η διαφοροποίηση στα χαρακτηριστικά του κονιάματος 3 από τα υπόλοιπα δείγματα, που παρουσιάζει εικόνα αντίστοιχη με κονιάματα τσιμεντικής φύσης [8].

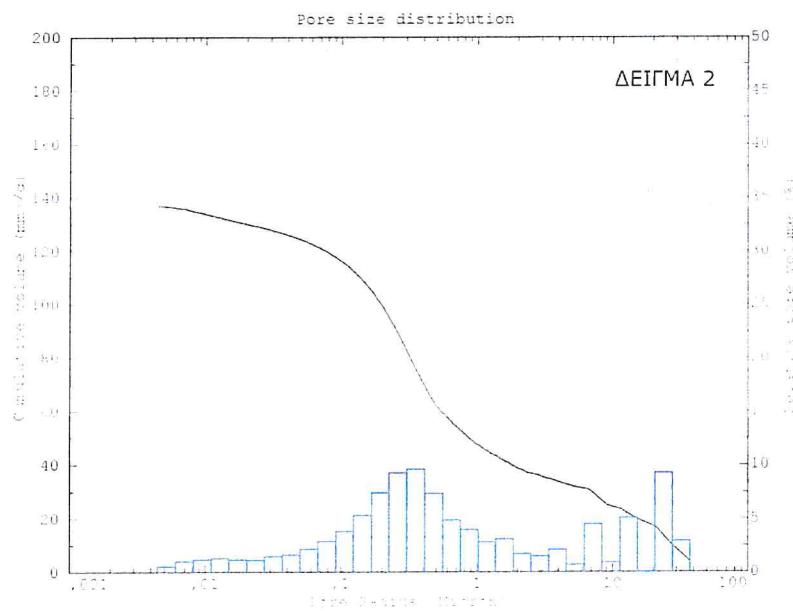
Εικόνα 31: Διάγραμμα κατανομής του ολικού ειδικού όγκου ως προς τη μέση ακτίνα πόρων για τη σειρά 2

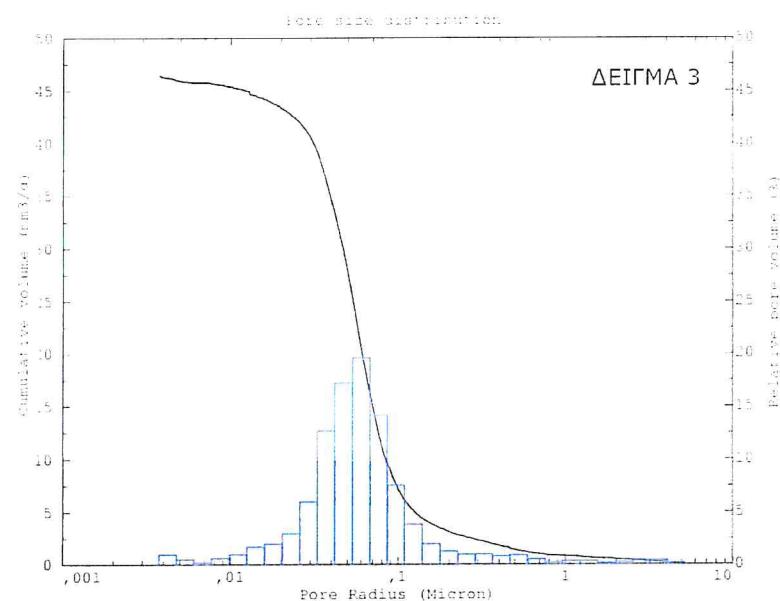
Εικόνα 32: Διάγραμμα κατανομής του ολικού ειδικού όγκου ως προς τη μέση ακτίνα πόρων για τη σειρά 3

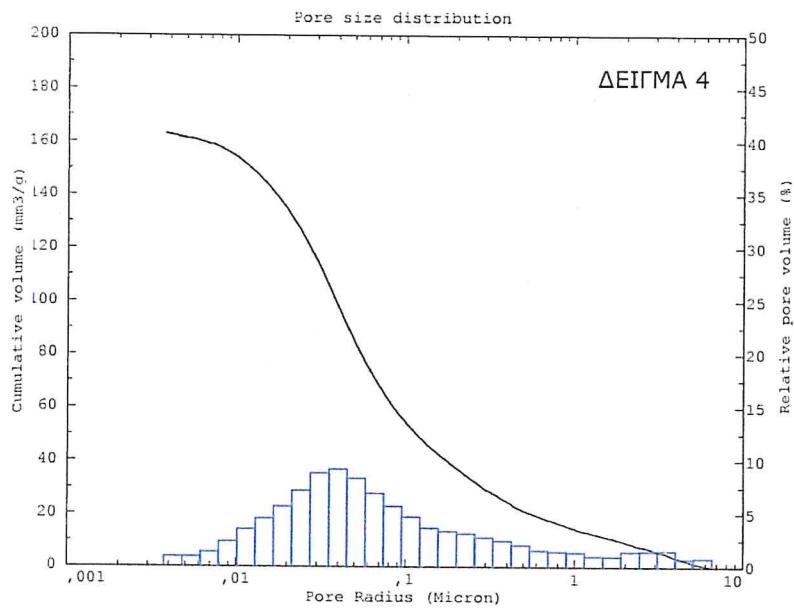
Εικόνα 33: Διάγραμμα κατανομής του ολικού ειδικού όγκου ως προς τη μέση ακτίνα πόρων για το κονίαμα 4

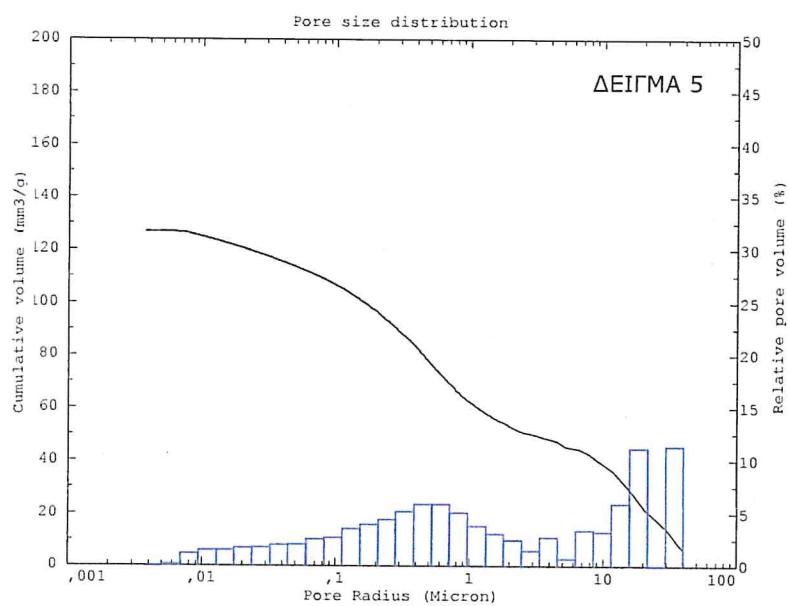
Εικόνα 34: Διάγραμμα κατανομής του ολικού ειδικού όγκου ως προς τη μέση ακτίνα πόρων για το κονίαμα 5

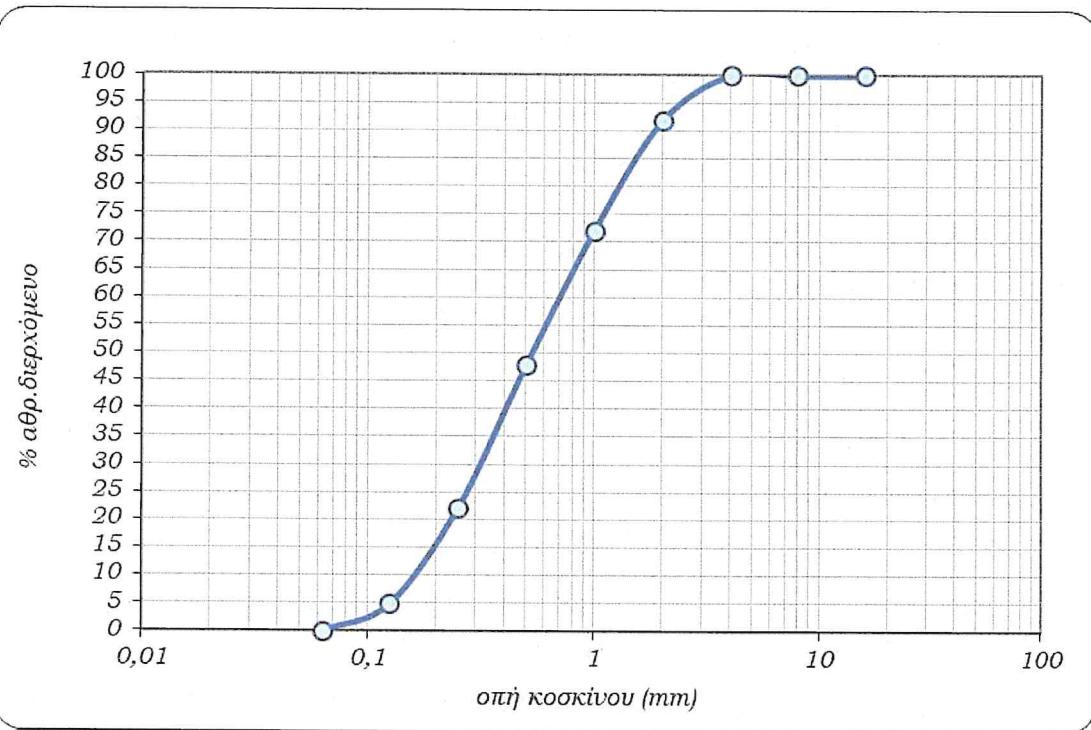
Εικόνα 35: Προτεινόμενη κοκκομετρική καμπύλη αδρανών

Η προτεινόμενη κοκκομετρική κατανομή των αδρανών παρουσιάζεται στην Εικόνα 35.

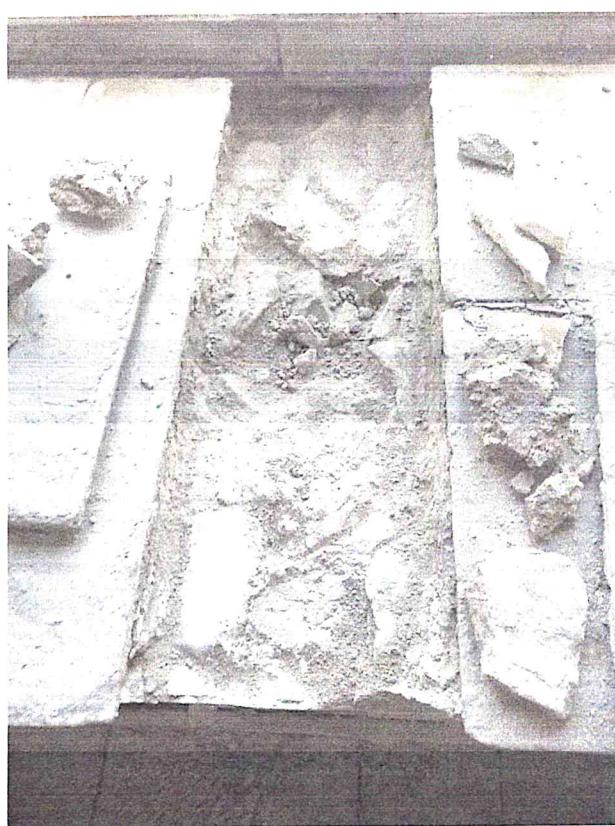
Λεπτομέρεια εσωτερικού της τοιχοποιίας από αποξηλωμένη πλάκα πρεβαζιού (Β' Γυναικονιτης).

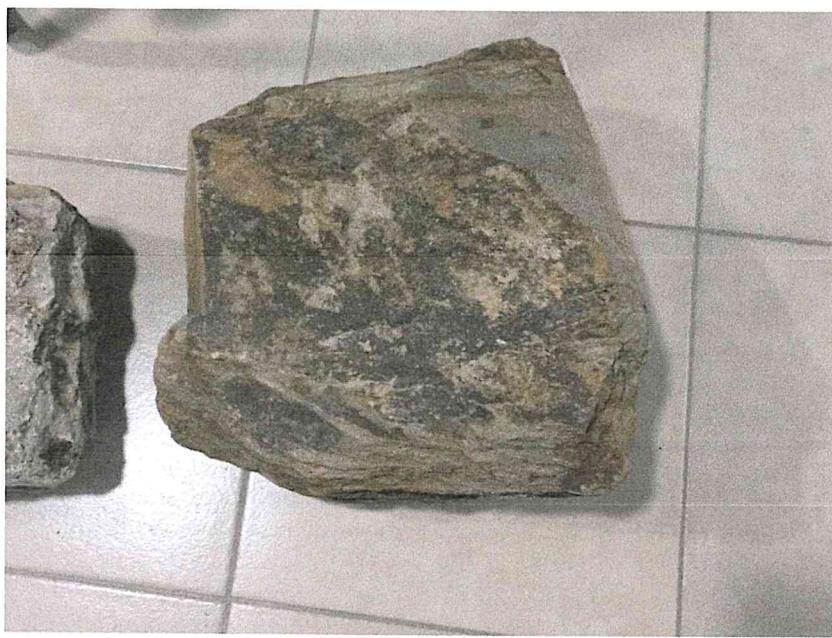
Σχιστόλιθος. (Δείγμα 1 τεχν. Έκθεσης εργαστηριακών δοκιμών αντοχής).

Παρόμοιοι λίθοι αποτελούν το 50% της τοιχοποιίας

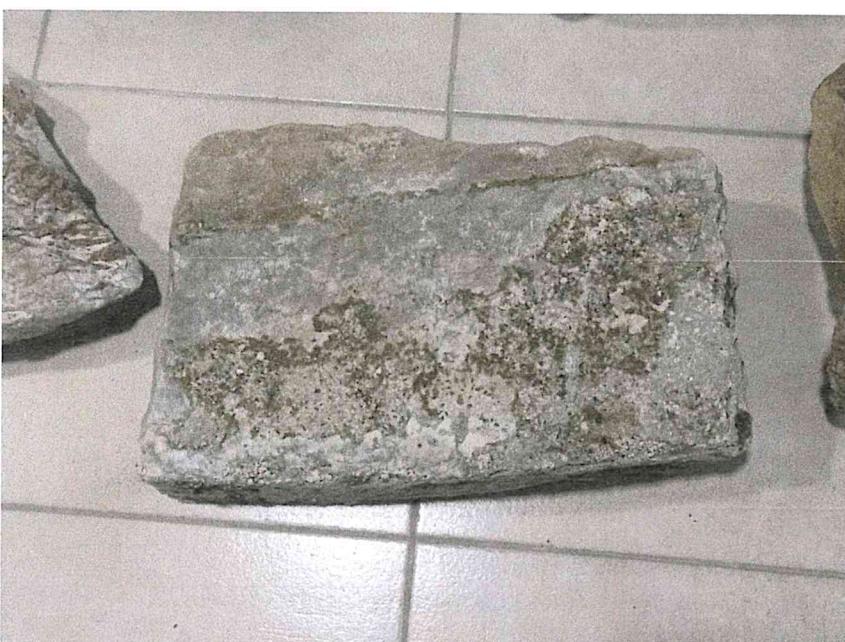
Ασβεστόλιθος. (Δείγμα 2 τεχν. Έκθεσης εργαστηριακών δοκιμών αντοχής).

Παρόμοιοι λίθοι αποτελούν το 30% της τοιχοποιίας

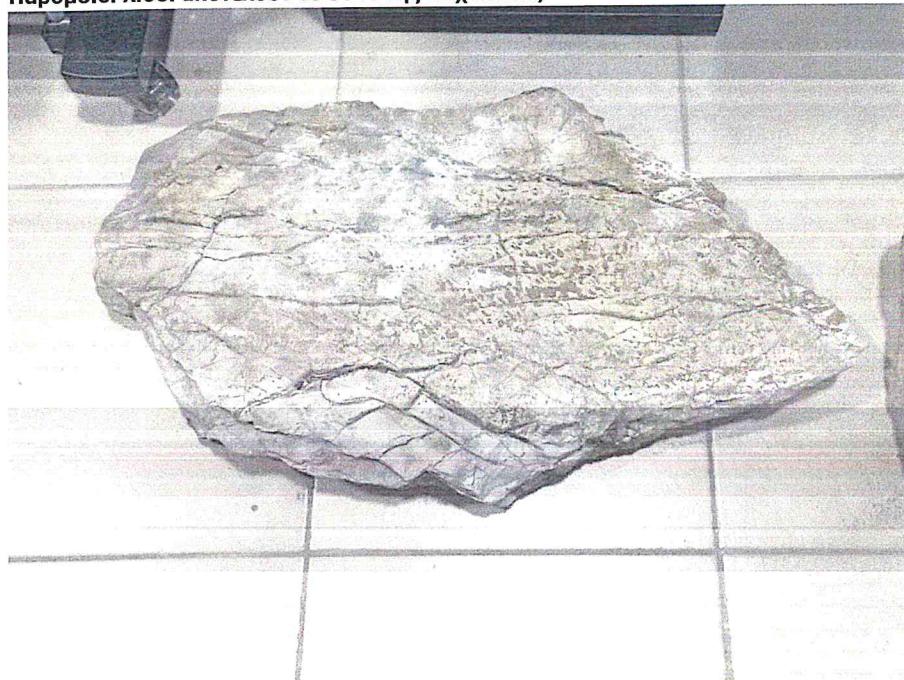
Ασβεστόλιθος με πτυχώσεις. (Δείγμα 3 τεχν. Έκθεσης εργαστηριακών δοκιμών αντοχής).

Παρόμοιοι λίθοι αποτελούν το 20% της τοιχοποιίας. Συνήθως χρησιμοποιείται ως υλικό γεμίσματος.

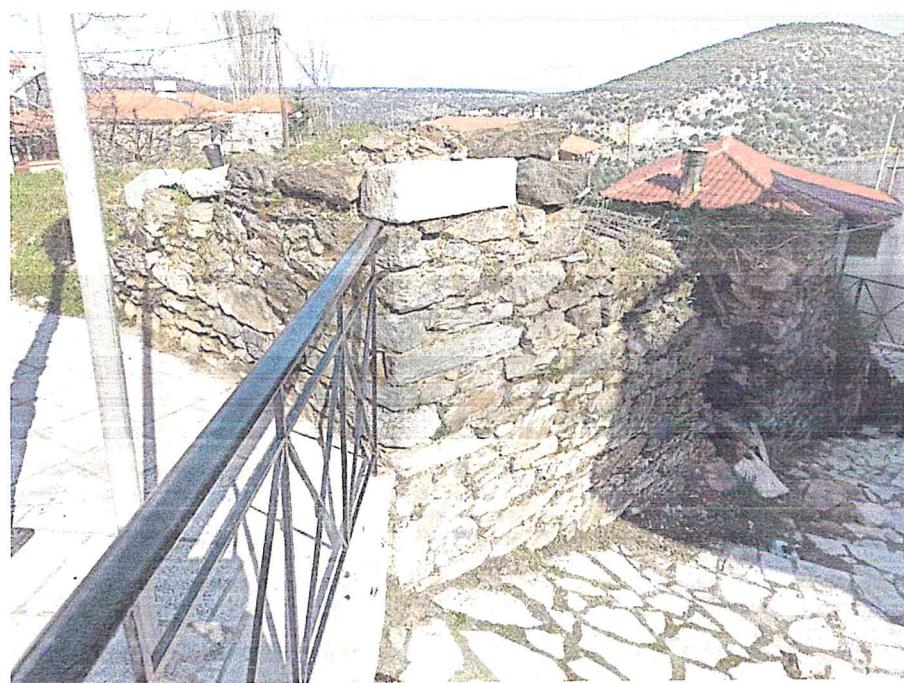
Σημείο λήψης δειγμάτων 1 και 3 εργαστηριακών δοκιμών αντοχής.
