ΕΡΓΟ: ΜΕΛΕΤΗ ΑΠΟΚΑΤΑΣΤΑΣΗΣ ΜΝΗΜΕΙΟΥ  
ΙΕΡΟΥ ΝΑΟΥ ΑΠΟΣΤΟΛΩΝ ΠΕΤΡΟΥ ΚΑΙ ΠΑΥΛΟΥ  
ΣΤΟΝ ΑΓΙΟ ΠΕΤΡΟ ΚΥΝΟΥΡΙΑΣ

ΘΕΜΑ ΕΓΓΡΑΦΟΥ: ΤΕΧΝΙΚΗ ΕΚΘΕΣΗ ΑΡΧΙΤΕΚΤΟΝΙΚΩΝ  
ΚΑΙ ΠΕΡΙΓΡΑΦΗ ΒΛΑΒΩΝ

ΧΡΟΝΟΣ ΜΕΛΕΤΗΣ: ΜΑΪΟΣ 2022

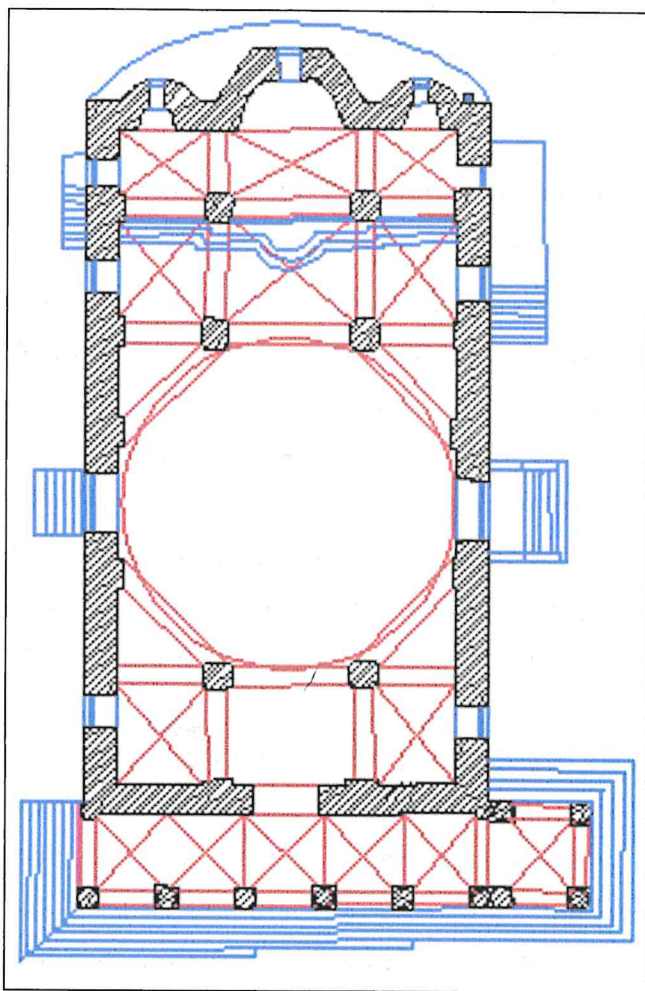
***Η κάτοψη του ναού όπως αυτή αποτυπώθηκε κατά τη διάρκεια της αυτοψίας  
στον Ι.Ν. Αποστόλων Πέτρου και Παύλου***

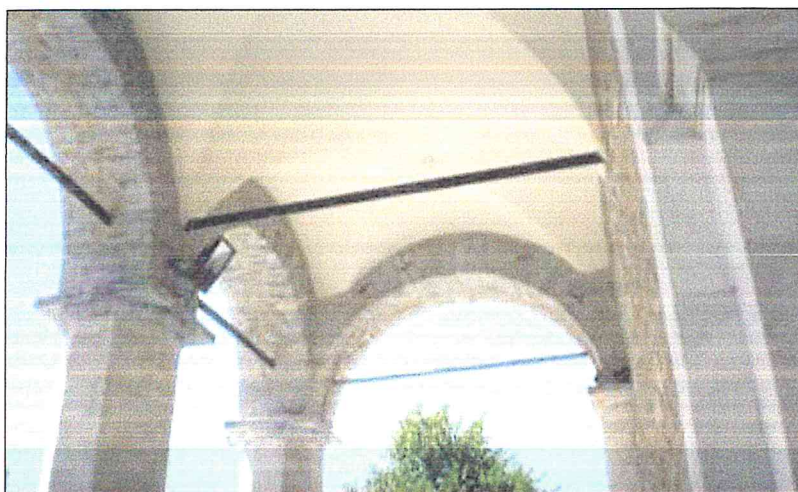
*Εμφανείς ρωγμές λόγω σεισμού. Από τις πληροφορίες που υπάρχουν, από το 1850 ως και σήμερα, άνω των 10 σεισμών άνω των 6R έγιναν έντονα αισθητοί στον Άγιο Πέτρο Κυνουρίας*

*Η κατασκευή του ναού έγινε με την παραδοσιακή αντισεισμική μέριμνα. Η παράδοση απαιτεί την χρήση των εντατήρων και των άλλων παραδοσιακών μεθόδων κατασκευής μεγάλων κτιρίων σε σεισμογενή μέρη.*

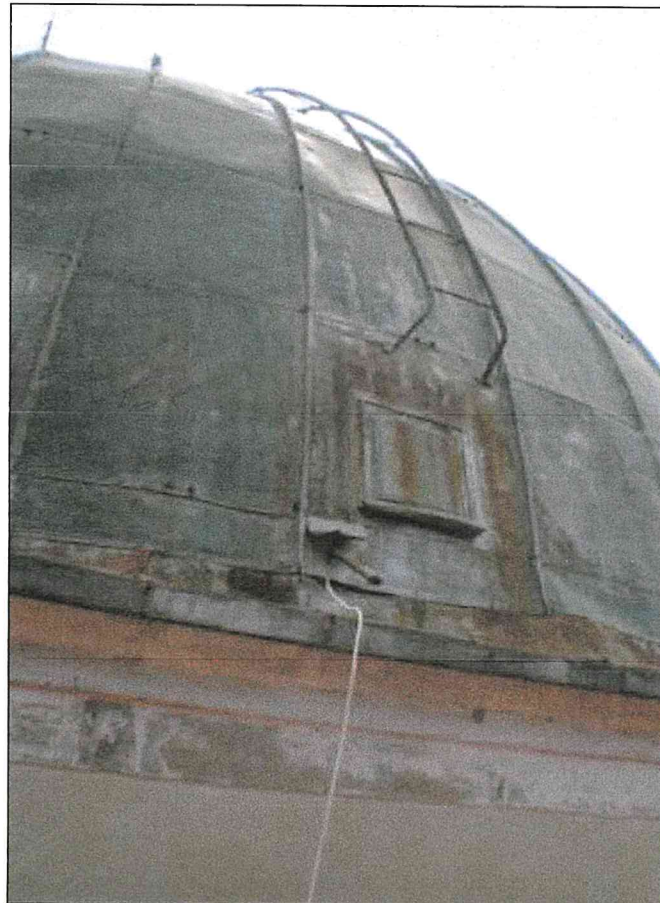
*Η επικάλυψη του τρούλου με μεταλλικό περίβλημα*

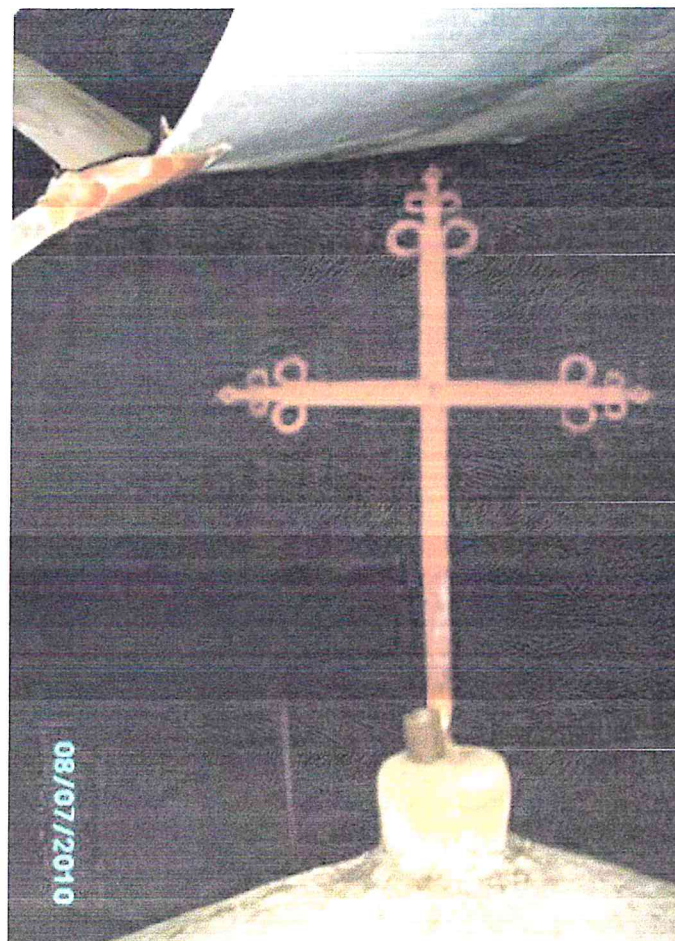
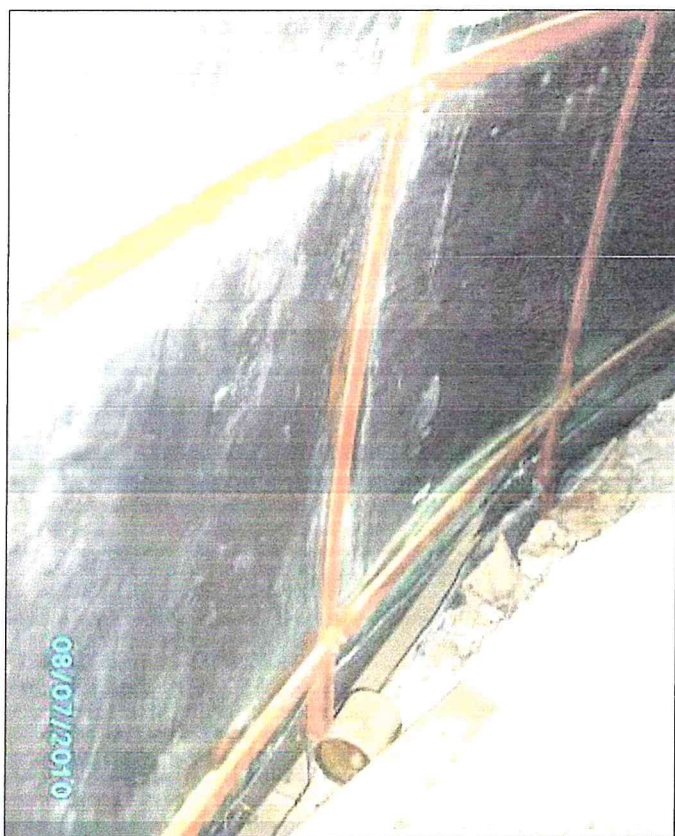
Λεπτομέρειες του εσωτερικού του μεταλλικού θόλου

*Κάτω από το μεταλλικό θόλο, όπου η θερμοκάμερα αποκάλυψε και υγρασία, βρίσκονται οι «μαρτυρίες» των επεμβάσεων στην αρχική μορφή του ναού, με πρώτο τον θόλο που, με τον μεταλλικό σκελετό του, αποτελεί δείγμα δεξιοτεχνίας του μάστορα.*

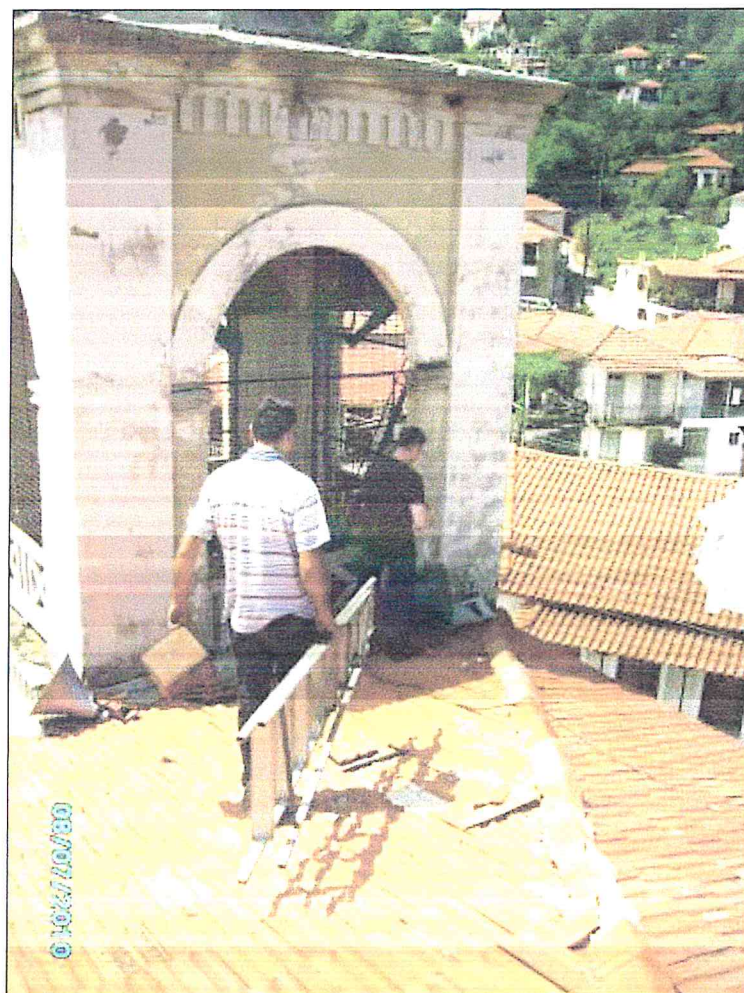
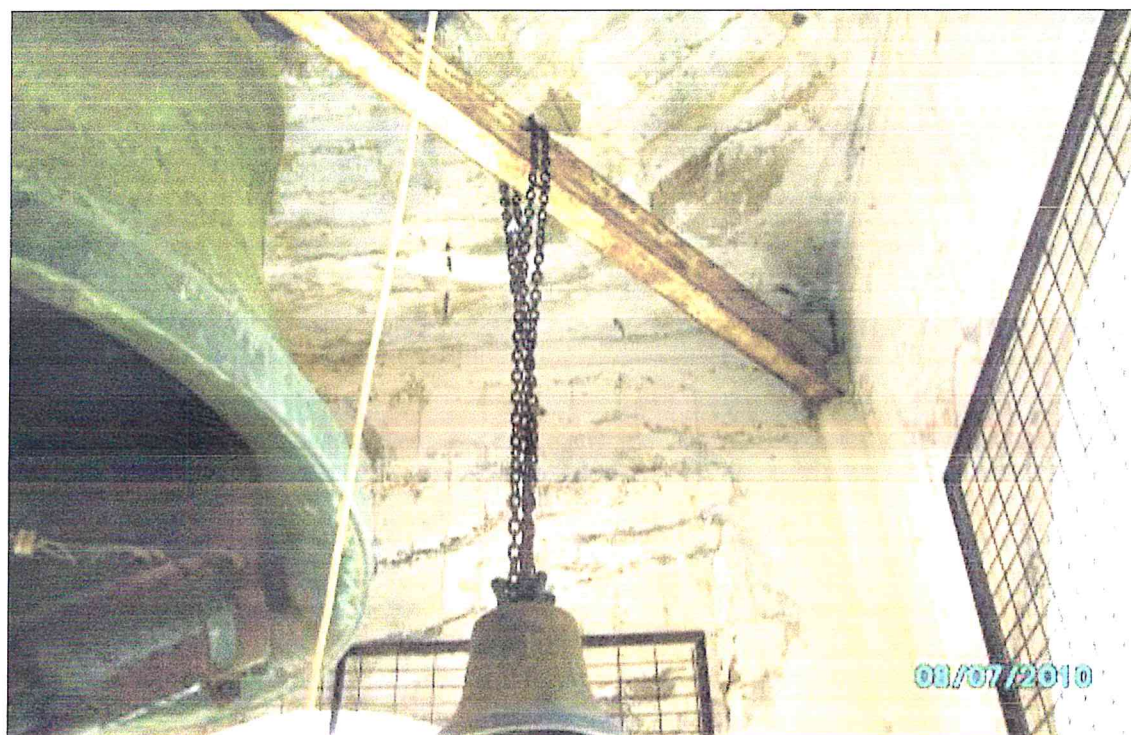
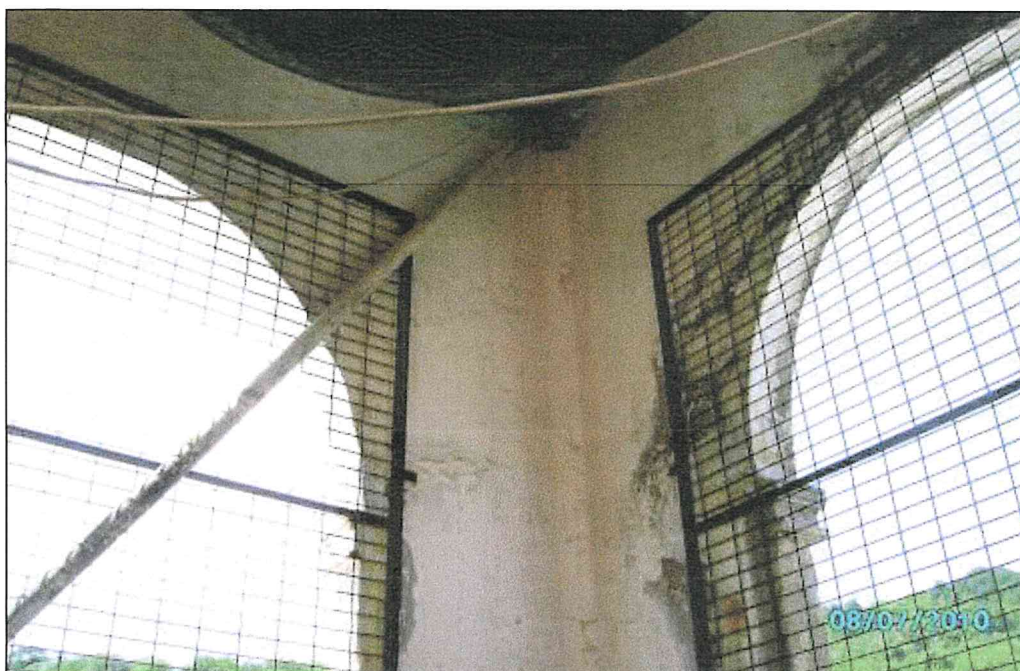
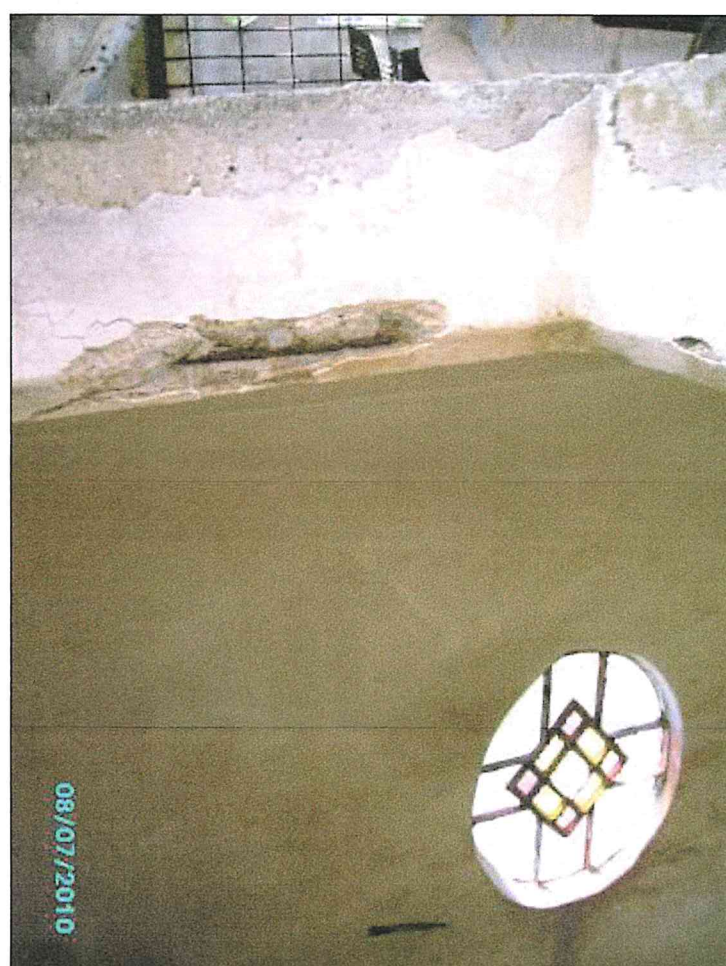
[...]Οι μεταγενέστερες επεμβάσεις έχουν γενικευμένο χαρακτήρα και «τα ίχνη τους» διάσπαρτα σε όλο τον ναό και στο σίγουρα νεότερο καμπαναριό, που από τις «μαρτυρίες των υλικών» είναι τουλάχιστον 50 ετών. [...] Και είναι σίγουρο ότι το μπετόν «υποφέρει».

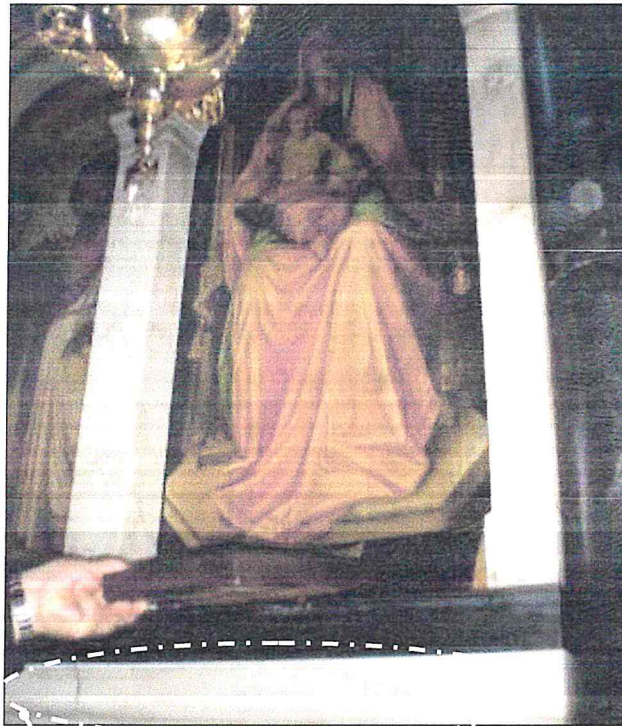
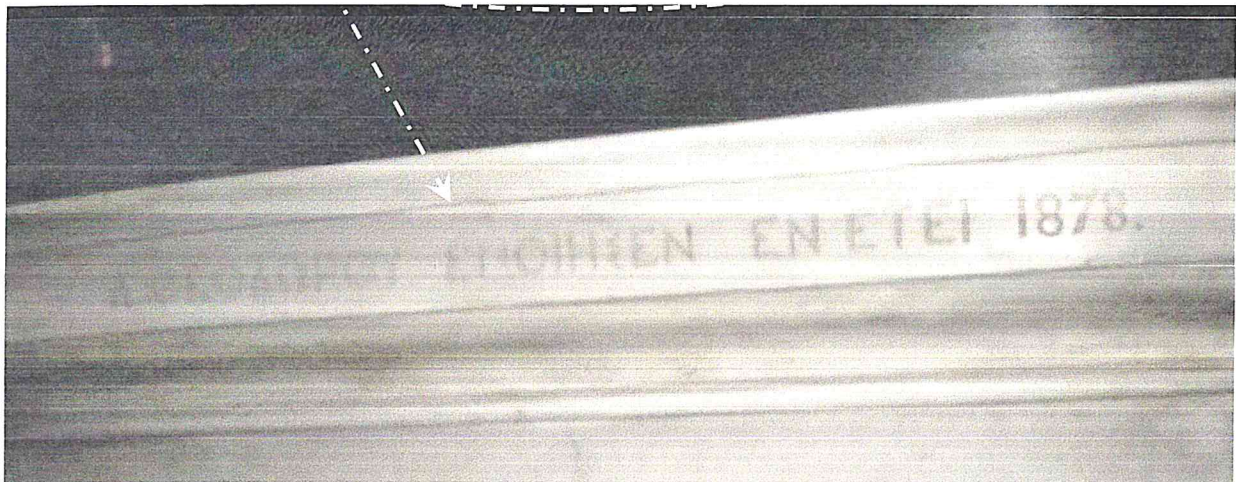
*Οι τοιχογραφίες είναι εξαιρετικής καλλιτεχνικής και ιστορικής αξίας*

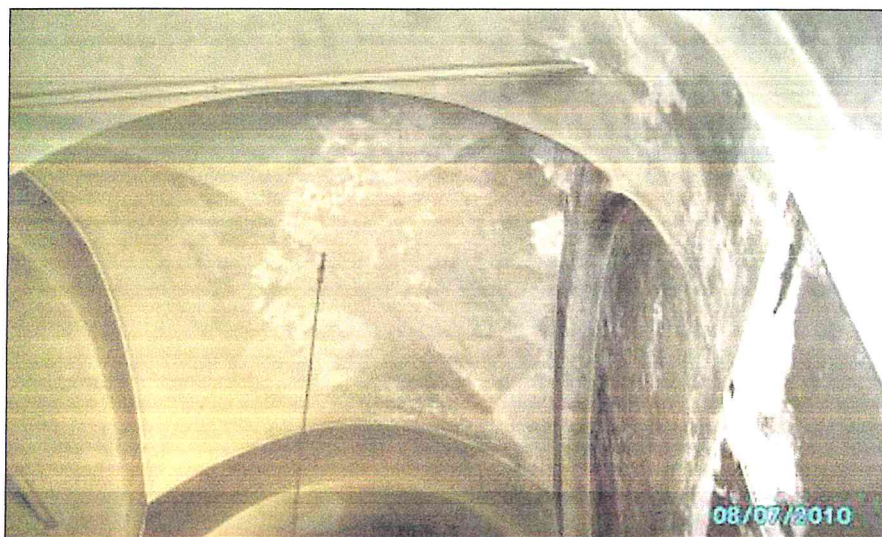
Και εδώ η θερμοκάμερα επιβεβαίωσε την υγρασία που ήδη μαρτυρούν τα άλατα και οι μύκητες. Εκτός του αντιαισθητικού αποτελέσματος τα άλατα και, σε μικρότερο βαθμό οι μύκητες, εξασθενούν με χημικούς και μηχανικούς μηχανισμούς το συνδετικό κονίαμα, τα επιχρίσματα και μπορεί ακόμα, κατ' επέκταση, και τους ελκυστήρες, μεταλλικούς ή/και ξύλινους.
